PREVY-CARS SAS NIT: 901.015.332-4 DIR: TRANSV.78 No 65 497 TEL.4082496

# FICHA TECNICA

### B. RESULTADOS DE LA INSPECCIÓN MECANIZADA REALIZADA DE ACUERDO CON LOS METODOS DEFINIDOS EN LA NTC 5375

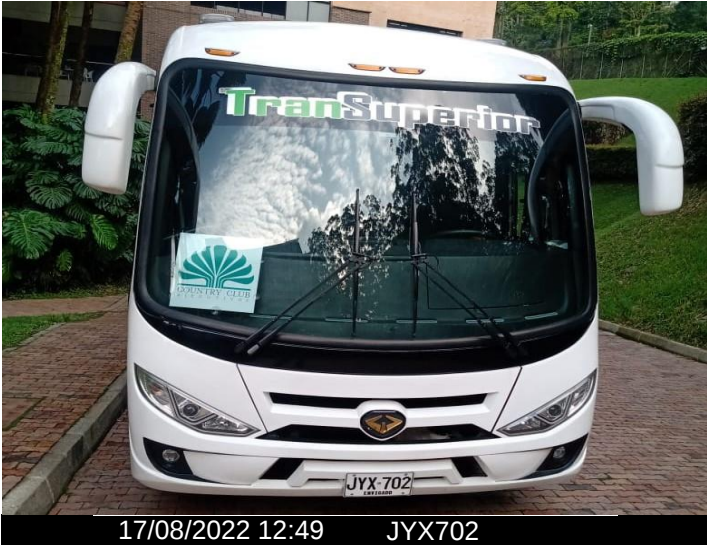
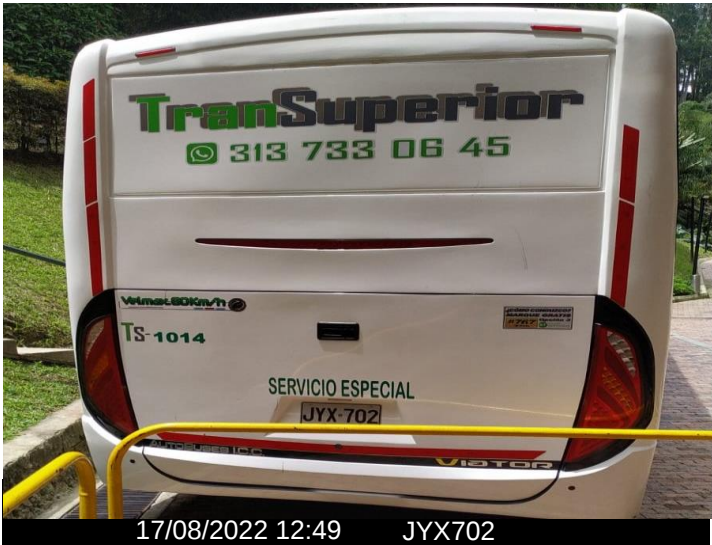
H. NOMBRE DE LOS OPERARIOS QUE REALIZARON LA FICHA TECNICA  
Visual -EDWIN ALVAREZ Foto #1 - EDWIN ALVAREZ ,Foto #2 - EDWIN ALVAREZ,
