FICHA TECNICA DE SEGURIDAD
HOJA DE NOVEDADES
CDA AUTOFULL COLOMBIA
Inspección

Empresa de transporte: TRANSSUPERIOR
Nombre de conductor: SERGIO DANIEL MAZO RODRIGUEZ
Placa: TMY329
Ruta: OPERACION NACIONAL
Kilometraje: 338068
Técnicos: /JUAN CARLOS ZAPATA/SEBASTIAN RAMIREZ

Tipo: Microbus
Modelo: 2008
Licencia: C1

FORMATO DE RESULTADOS

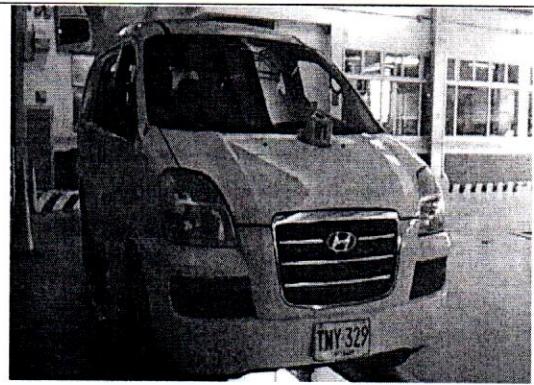
GRUPO	DESCRIPCION	ACCION	UND	TIPO
FUGAS DE FLUIDOS	Fuga de aceite Motor, caja y transmision leve	Corregir	2	B
Observacion :	MOTOR Y CAJA.
