RESULTADOS DE LA INSPECCIÓN

CDA LA 33 S.A.S, NIT: 811026246-1
CARRERA 63 N 32 E 69, MEDELLIN (ANTIOQUIA)
TEL: 6044795995 - 6043628816

Placa GTW992	País Colombia	Servicio Público	Clase Campero	Marca Renault	Línea Duster
Modelo 2020	No. de licencia de 19929127731	Fecha Matrícula 2020-01-25	Color Blanco glacial (v)	Combustible Gasolina	VIN o Chasis 9FBHSR5B3LM251188
No. Motor E410C231096	Tipo Motor OTTO	Cilindraje 1998	Kilometraje 61015	Número de Sillas 3	Vidrios Polarizados SI () NO (X)

B. RESULTADOS DE LA INSPECCIÓN MECANIZADA REALIZADA DE ACUERDO CON LOS MÉTODOS DEFINIDOS EN LA NTC 5375

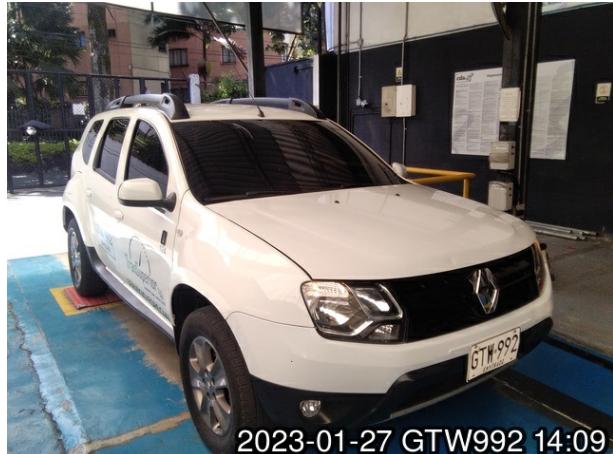
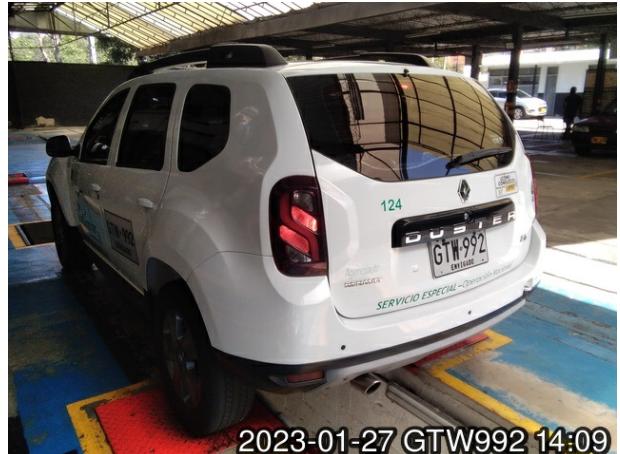
Eje1 derecha 1 2.20mm ; Eje2 derecha 1 1.60mm ; Eje1 izquierda 1 1.90mm ; Eje2 izquierda 1 1.90mm ; Llanta de repuesto 2.00mm ;
