RESULTADOS DE LA INSPECCIÓN

CDA DE RIONEGRO, NIT: 900122353
Calle 45 N° 43 A - 130, RIONEGRO (ANTIOQUIA)
TEL: (4) 6152147

Placa EXX457	País Colombia	Servicio Público	Clase Campero	Marca Renault	Línea Duster
Modelo 2019	No. de licencia de 10023654879	Fecha Matrícula 2018-07-12	Color Blanco glacial (v)	Combustible Gasolina	VIN o Chasis 9FBHSR5B3KM433665
No. Motor E410C151967	Tipo Motor OTTO	Cilindraje 1998	Kilometraje 123949	Número de Sillas 5	Vidrios Polarizados SI () NO ()

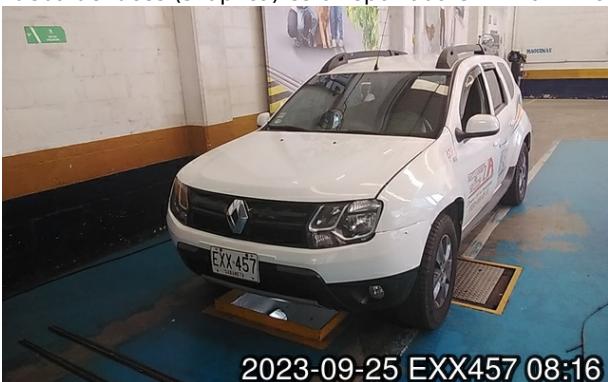
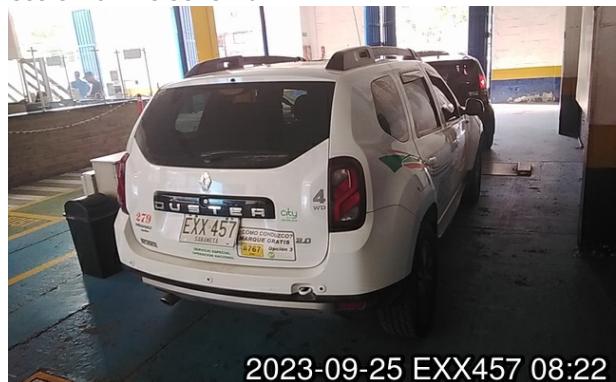
Código	Descripción	Grupo	Tipo de defecto	
			A	B
	Mal estado de parachoques y/o defensas	6.1 Revisión exterior		X
Total			0	1
