RESULTADOS DE LA INSPECCIÓN

CDA DE RIONEGRO, NIT: 900122353
Calle 45 N° 43 A - 130, RIONEGRO (ANTIOQUIA)
TEL: (4) 6152147

Placa TJY376	País Colombia	Servicio Público	Clase Campero	Marca Renault	Línea Duster
Modelo 2019	No. de licencia de 19922678133	Fecha Matrícula 2018-04-12	Color Blanco glacial (v)	Combustible Gasolina	VIN o Chasis 9FBHSR5B3KM337366
No. Motor E410C136947	Tipo Motor OTTO	Cilindrada 1998	Kilometraje 149123	Número de Sillas 5	Vidrios Polarizados SI () NO (X)
					Blindaje SI () NO (X)

B. RESULTADOS DE LA INSPECCIÓN MECANIZADA REALIZADA DE ACUERDO CON LOS MÉTODOS DEFINIDOS EN LA NTC 5375

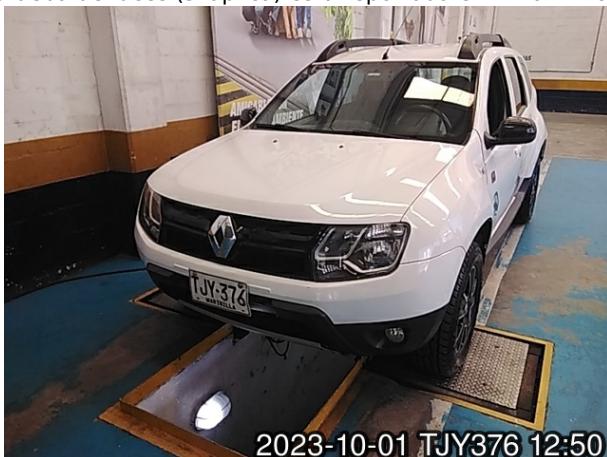
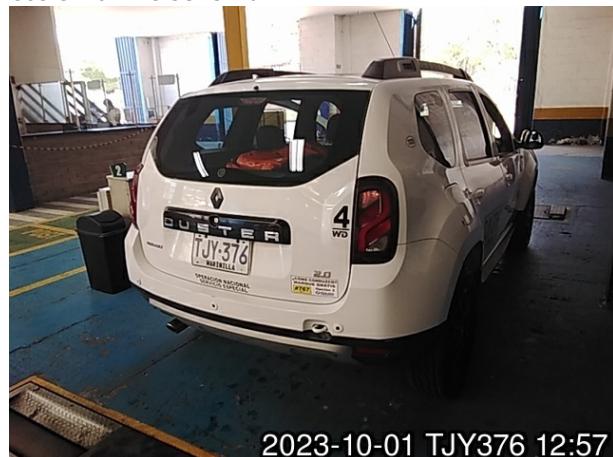
Eje1 derecha 1 5.92mm ; **Eje2 derecha 1** 5.83mm ; **Eje1 izquierda 1** 5.53mm ; **Eje2 izquierda 1** 5.76mm ; **Llanta de repuesto** 3.25mm ;
