RESULTADOS DE LA INSPECCIÓN

Centro de Diagnóstico Automotor del Oriente Agencia El Carmen, NIT: 000130135-8  
Carrera 31 #43-54, EL CARMEN DE VIBORAL (ANTIOQUIA)  
TEL: 4482301

B. RESULTADOS DE LA INSPECCIÓN MECANIZADA REALIZADA DE ACUERDO CON LOS MÉTODOS DEFINIDOS EN LA NTC 5375

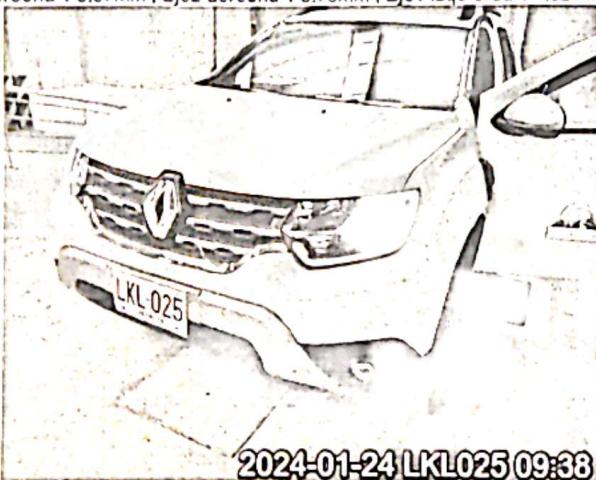
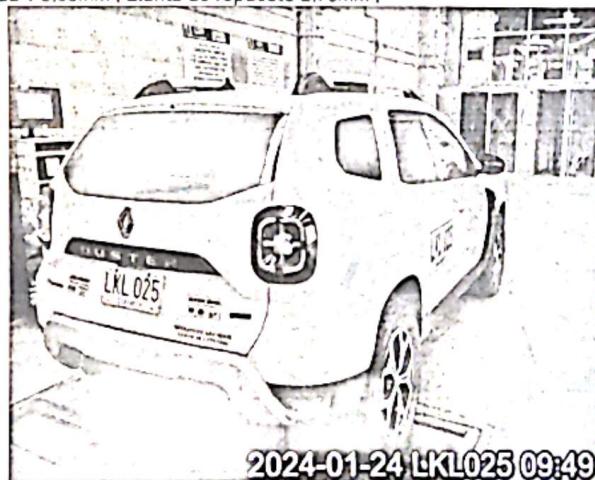
\* Las prueba de luces (si aplica) está reportada en klx a 1m como se establece en la NTC 5375:2012  
 Presión eje1 derecha 1 34.0 PSI Presión eje1 izquierda 1 34.0 PSI Presión eje2 derecha 1 32.0 PSI Presión eje2 izquierda 1 32.0 PSI  
 Eje1 derecha 1 3.37mm ; Eje2 derecha 1 3.78mm ; Eje1 izquierda 1 4.32mm ; Eje2 izquierda 1 3.88mm ; Llanta de repuesto 2.76mm ;
