RESULTADOS DE LA INSPECCIÓN

CDA LA 33 S.A.S, NIT: 811026246-1  
CARRERA 63 N 32 E 69, MEDELLIN (ANTIOQUIA)  
TEL: 6044795995 - 6043628816

3.DATOS DEL VEHICULO							
Placa TDZ768	País Colombia	Servicio Público	Clase Microbus	Marca Nissan	Línea Urvan		
Modelo 2013	No. de licencia de transito 10021102716	Fecha Matrícula 2012-06-21	Color Blanco	Combustible Diesel	VIN o Chasis JN1MG4E25Z0797280		
No. Motor ZD30305293K	Tipo Motor DIESEL	Cilindraje 2953	Kilometraje 390746	Número de Sillas 5	Vidrios Polarizados SI (X) NO ( )	Blindaje SI ( ) NO (X)

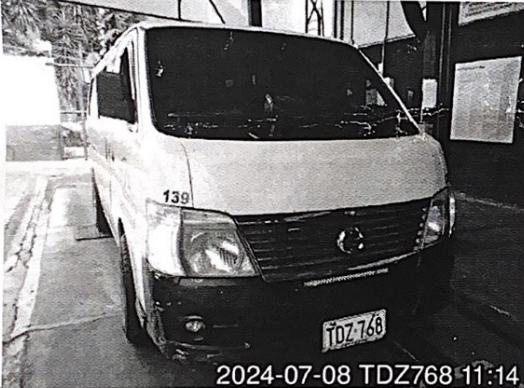
2024-07-08 TDZ768 11:14

Código	Descripción	Grupo	Tipo de defecto	
			A	B
	Mal estado de parachoques y/o defensas	6.1 Revisión exterior		X
		Total	0	1

: Parachoques delantero en mal estado
