RESULTADOS DE LA INSPECCIÓN

CDA LA 33 S.A.S, NIT: 811026246-1
CARRERA 63 N 32 E 69, MEDELLIN (ANTIOQUIA)
TEL: 6044795995 - 6043628816
REVISIÓN TECNOCARRO

Placa GTY249	País Colombia	Servicio Público	Clase Camioneta	Marca Renault	Línea Alaskan
Modelo 2021	No. de licencia de transito 100216772207	Fecha Matrícula 2020-11-25	Color Blanco hielo	Combustible Diesel	VIN o Chasis 3BRCDD3B8MK590308
No. Motor YD25719670P	Tipo Motor DIESEL	Cilindraje 2488	Kilometraje 138121	Número de Sillas 5	Vidrios Polarizados SI (X) NO ()

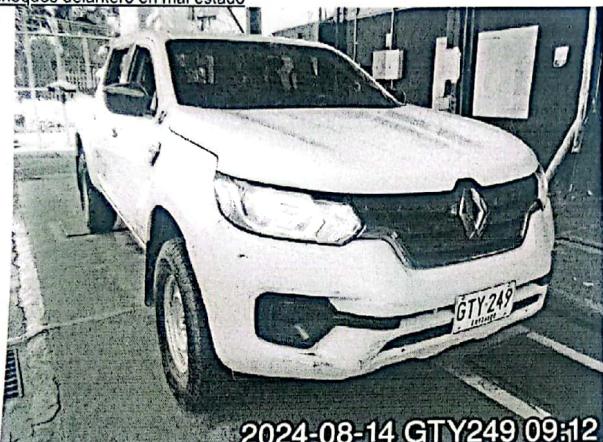
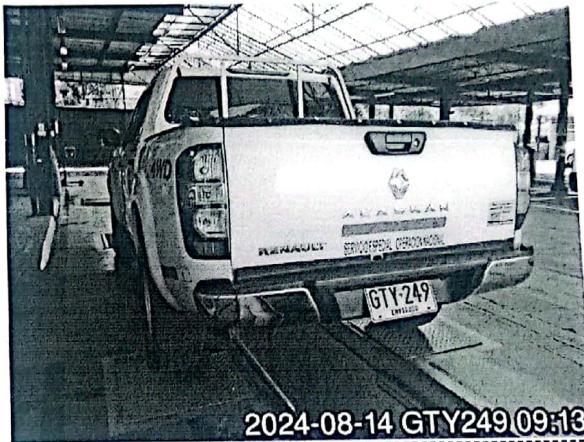
Código	Descripción	Grupo	Tipo de defecto	
			A	B
	Mal estado de parachoques y/o defensas	6.1 Revisión exterior		X

: Parachoques delantero en mal estado
