## RESULTADOS DE LA INSPECCIÓN

| 1. FECHA | | | | 2. DATOS DEL PROPIETARIO O TENEDOR DEL VEHICULO | | | | | | | | | | |
|---|--|---|---|---|---|---|---|---|---|---|---|--|---|--|
| Placa<br>EQS471 | | País<br>Colombia | | Servicio<br>Público | | Clase<br>Camioneta | | Marca<br>Nissan | | Línea<br>Np300 frontier | | | | |

## B. RESULTADOS DE LA INSPECCIÓN MECANIZADA REALIZADA DE ACUERDO CON LOS MÉTODOS DEFINIDOS EN LA NTC 5375

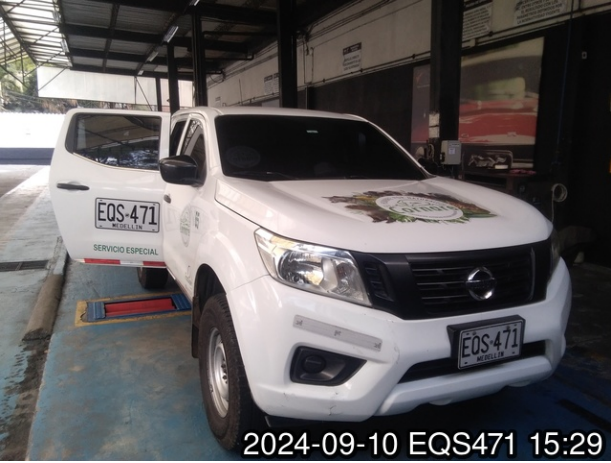
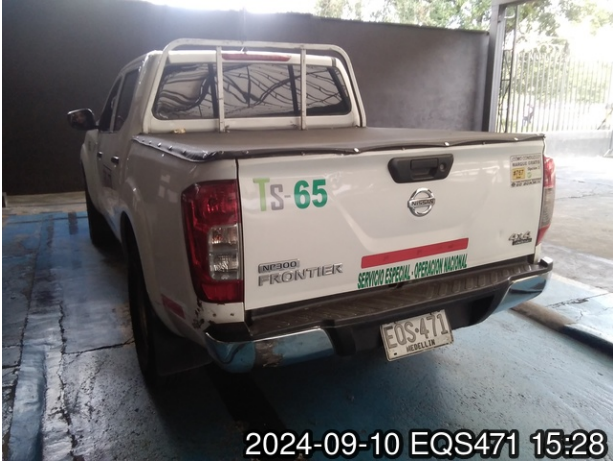
| Código | Descripción | Grupo | Tipo de defecto | |
|---|---|---|---|---|
| | Fugas visibles sin goteo continuo en el sistema hidráulico de dirección | 6.10 Dirección | | X |

: Fuga sin goteo continuo en el sistema de direccion
