RESULTADOS DE LA INSPECCIÓN

REVISIÓN TECNICO MECÁNICA

CDA LA 33 S.A.S, NIT: 811026246-1

| Placa<br>LKN298 | País<br>Colombia | Servicio<br>Público | Clase<br>Camioneta | Marca<br>Renault | Línea<br>Duster | |

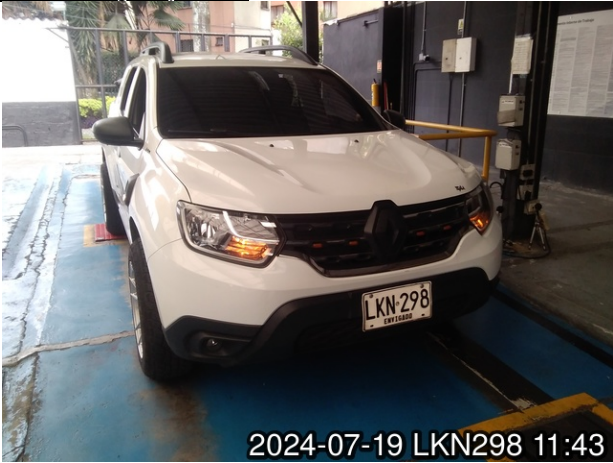
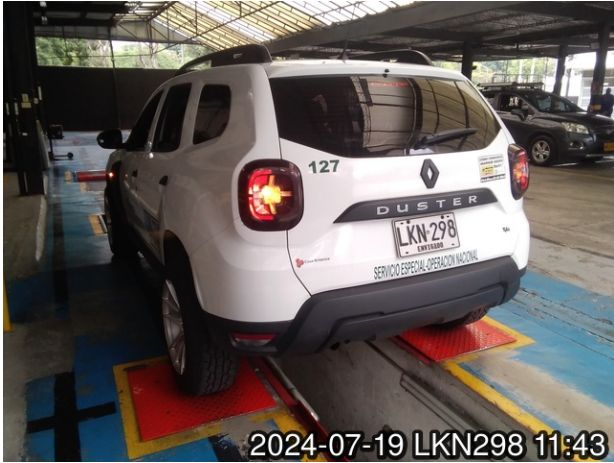
| Código | Descripción | Grupo | Tipo de defecto | |
|---|---|---|---|---|
| | Pérdidas de aceite sin goteo continuo | 6.12 Motor | | X |

: Pérdida de aceite sin goteo por motor
