CDA SAN GERMAN S.A.S, Nit 901644399-5
FICHA TÉCNICA

B. RESULTADOS DE LA INSPECCIÓN MECANIZADA REALIZADA DE ACUERDO CON LOS MÉTODOS DEFINIDOS EN LA NTC 5375

E. CONFORMIDAD CON LA NORMA NTC 5375

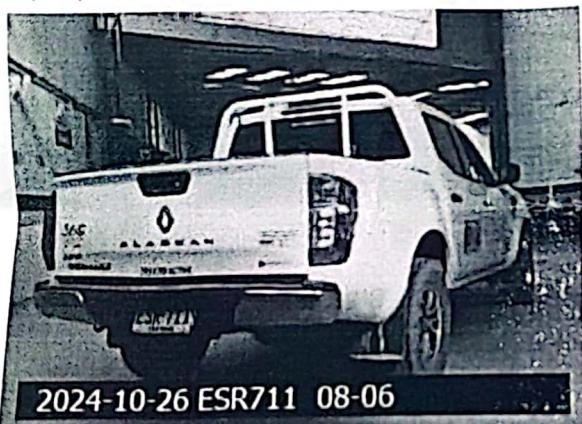
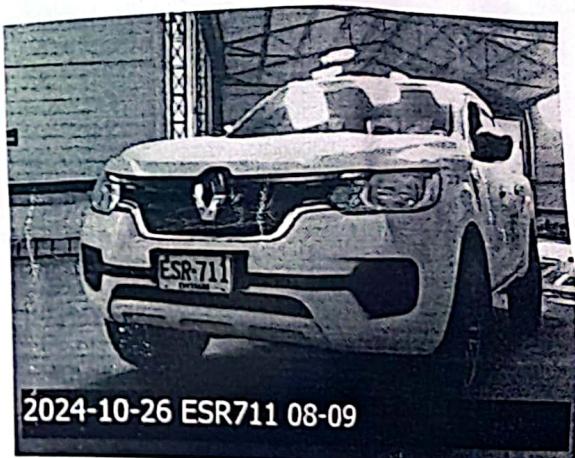
Labrado Eje 1 Izquierda: 5,6 mm, Derecha: 5,1 mm, Eje 2 Izquierda: 5,0 mm, Derecha: 5,0 mm, Repuesto: 2,1 mm, Fuerza Aux Eje 2 : Izq (1978)
Der (1657)
