RESULTADOS DE LA INSPECCIÓN

CDA LA 33 S.A.S, NIT: 811026246-1  
CARRERA 63 N 32 E 69, MEDELLIN (ANTIOQUIA)  
TEL: 6044795995 - 6043628816

Placa LTL474	País Colombia	Servicio Público	Clase Camioneta	Marca Renault	Línea Alaskan
Modelo 2023	No. de licencia de transito 10027928926	Fecha Matrícula 2022-12-12	Color Blanco hielo	Combustible Diesel	VIN o Chasis 3BRCD33B6PK590909
No. Motor YD25755411P	Tipo Motor DIESEL	Cilindraje 2488	Kilometraje 60076	Número de Sillas 5	Vidrios Polarizados SI (X) NO ()

B. RESULTADOS DE LA INSPECCIÓN MECANIZADA REALIZADA DE ACUERDO CON LOS MÉTODOS DEFINIDOS EN LA NTC 5375

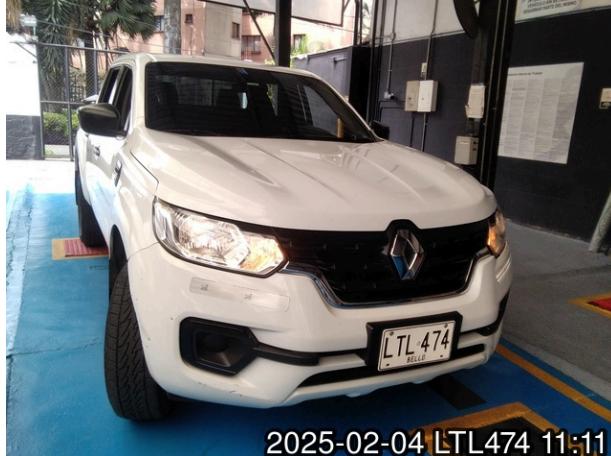
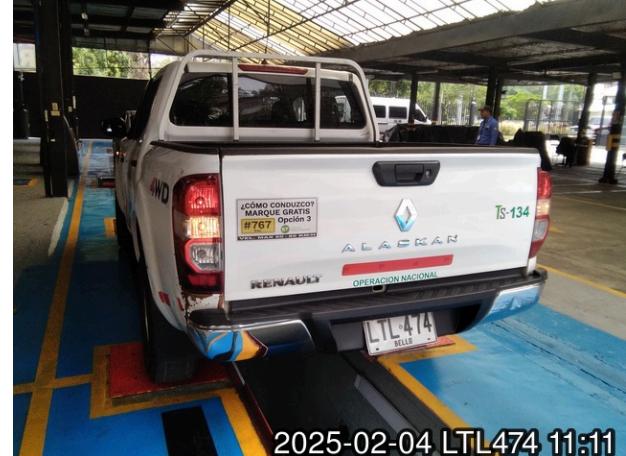
Código	Descripción	Grupo	Tipo de defecto	
			A	B
	Corrosión o mal estado en la carrocería	6.1 Revisión exterior		X
		Total	0	1

: Mal estado de carrocería
