**FICHA TECNICA DE SEGURIDAD**  
**HOJA DE NOVEDADES**  
**CDA AUTOFULL COLOMBIA**  
**Inspección**

Placa: TMY329

Tipo: Microbus

## G. REGISTRO FOTOGRÁFICO DE LA REVISIÓN PREVENTIVA

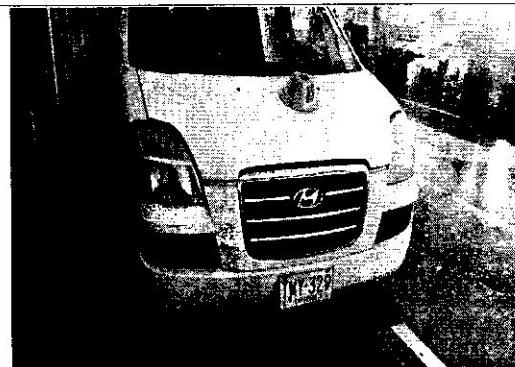
GRUPO	DESCRIPCION	ACCION	UND	TIPO
FUGAS DE FLUIDOS	Fuga de aceite Motor, caja y transmision leve	Revisar	1	B
Observacion : Presenta humedad en caja de cambios

FUGAS DE FLUIDOS	Fuga de aceite Hidráulico leve	Revisar	1	B
Observacion : Presenta humedad en caja de dirección
