# RESULTADOS DE LA INSPECCIÓN

CDA LA 33 S.A.S, NIT: 811026246-1  
CARRERA 63 N 32 E 69, MEDELLIN (ANTIOQUIA)  
TEL: 6044795995 - 6043628816

Placa  
SNP342  
País  
Colombia  
Servicio  
Público  
Clase  
Microbus  
Marca  
Volkswagen  
Línea  
T-5  
Modelo  
2009  
No. de licencia de tránsito  
10018646669  
Fecha Matrícula  
2009-12-29  
Color  
Blanco  
Combustible  
Diesel  
VIN o Chasis  
WV1ZZZ7HZ9H139587  
No. Motor  
AXB180445  
Tipo Motor  
DIESEL  
Cilindraje  
1896  
Kilometraje  
280485  
Número de Sillas  
16  
Vidrios Polarizados  
SI (X) NO ( )  
Blindaje  
SI ( ) NO (X)

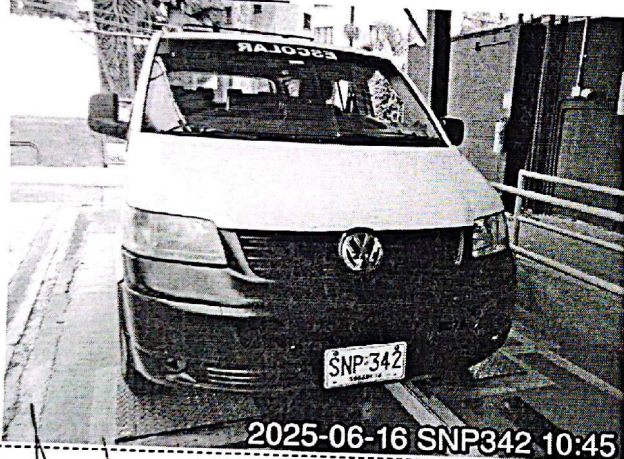
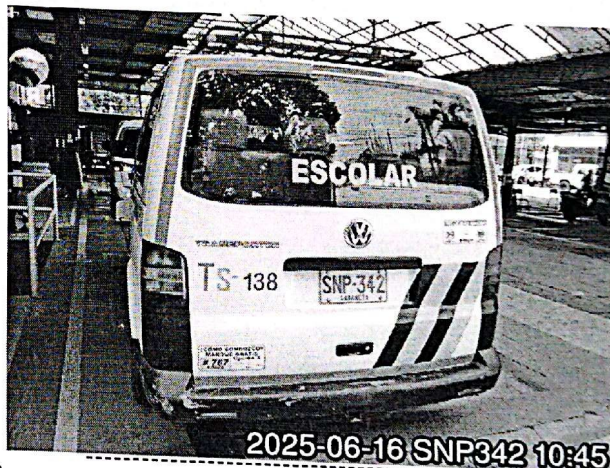
: Fuga sin goteo continuo por el tapavalvulas  
4.80 longitud del vehiculo 4 longitud de cintas 83.3% DI 33 AI 89

: Fuga sin goteo continuo por el tapavalvulas
