RESULTADOS DE LA INSPECCIÓN

CENTRO DE DIAGNOSTICO AUTO SUR, NIT: 900157012-8  
Calle 8 B # 65- 295, MEDELLIN (ANTIOQUIA)  
TEL: 3545481

| Placa<br>GDW558 | País<br>Colombia | Servicio<br>Público | Clase<br>Campero | Marca<br>Renault | Línea<br>Duster |

B. RESULTADOS DE LA INSPECCIÓN MECANIZADA REALIZADA DE ACUERDO CON LOS MÉTODOS DEFINIDOS EN LA NTC 5375

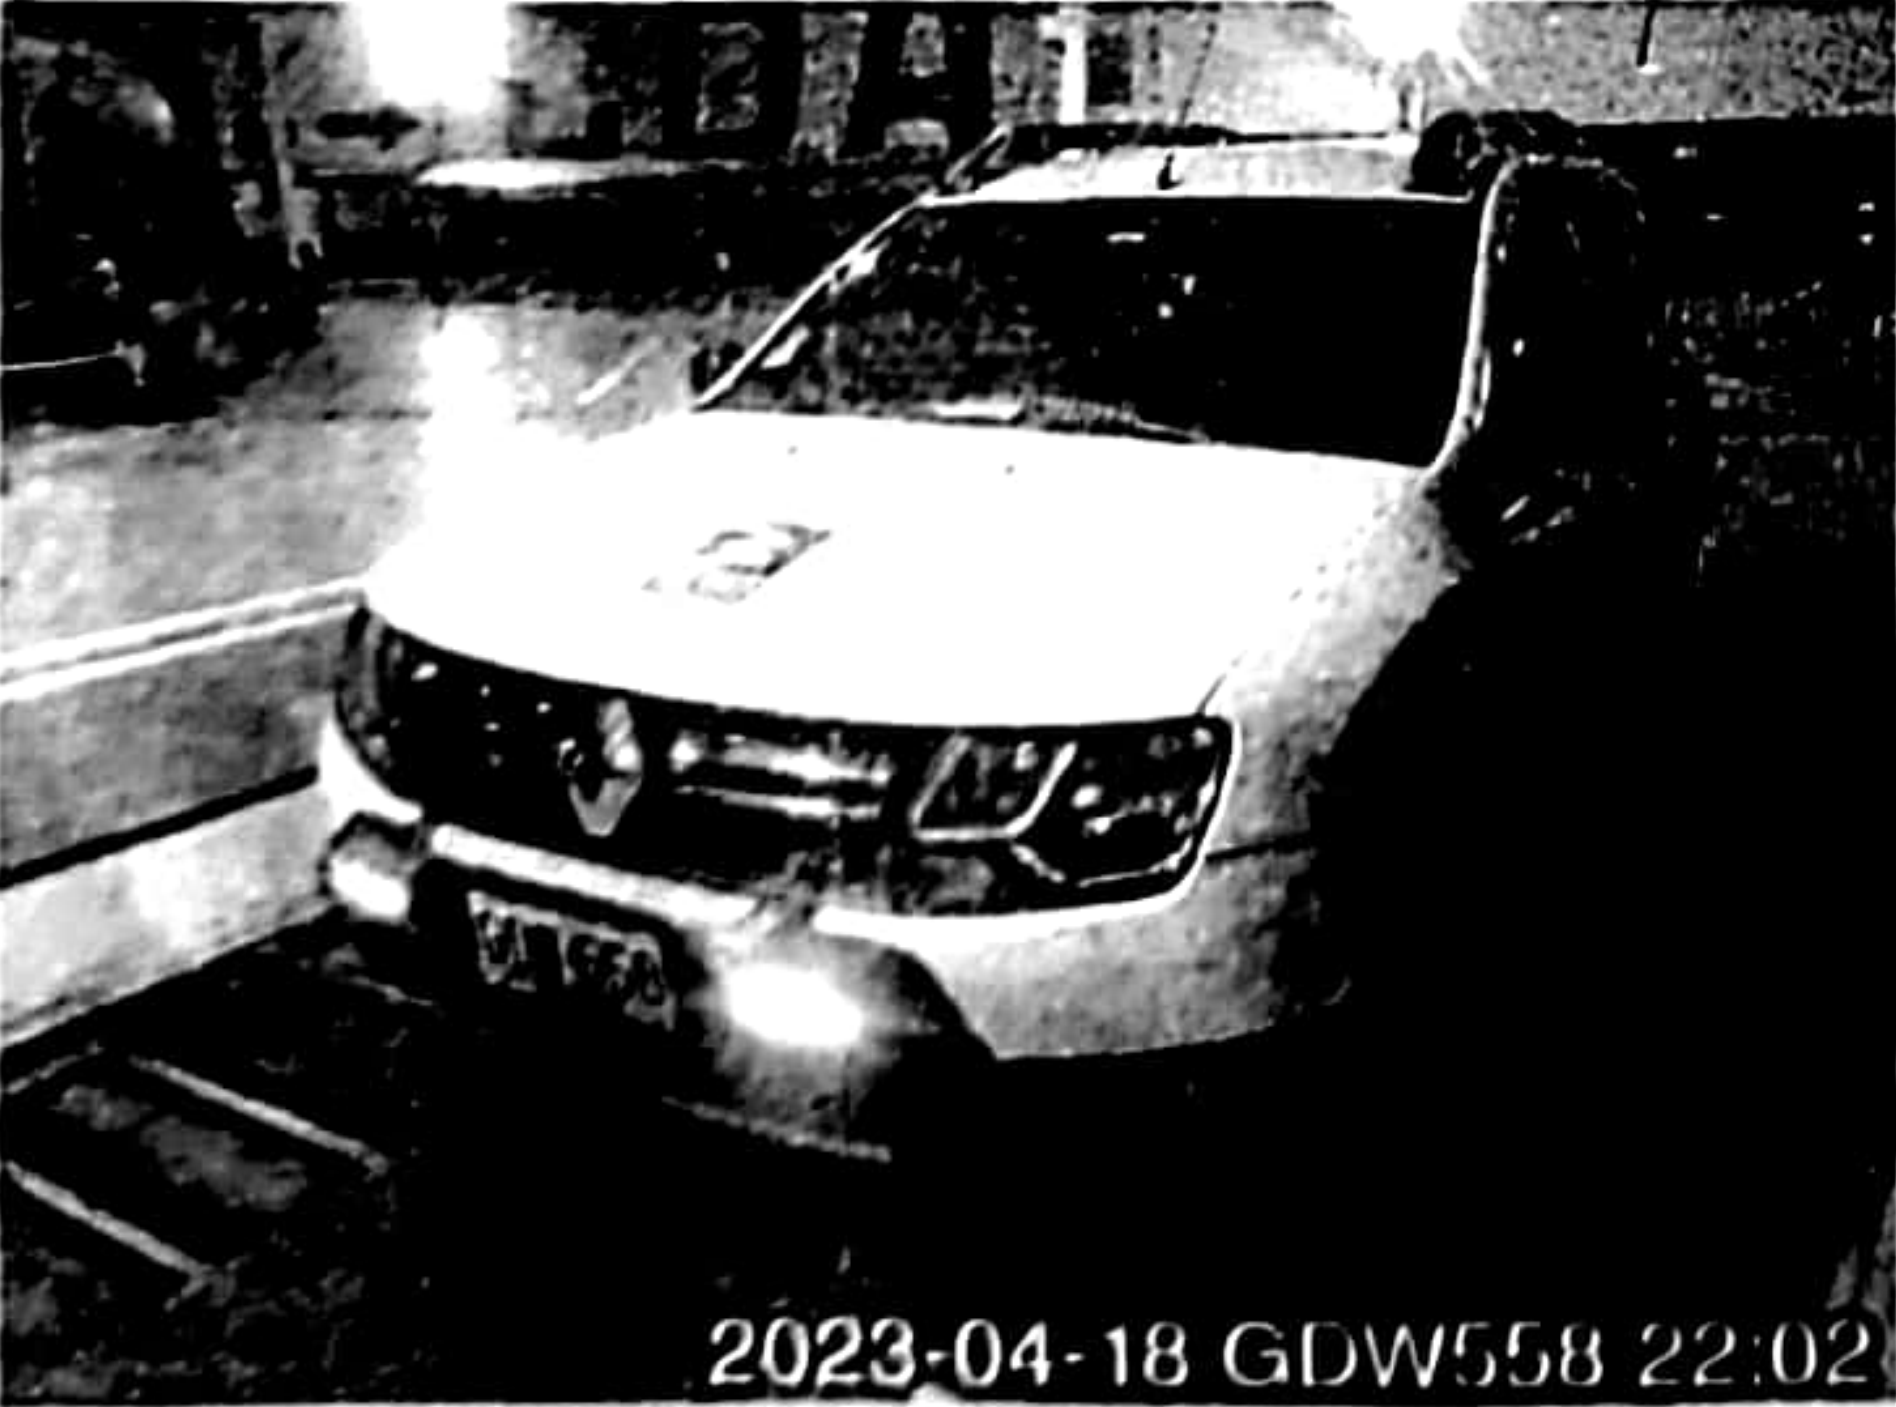
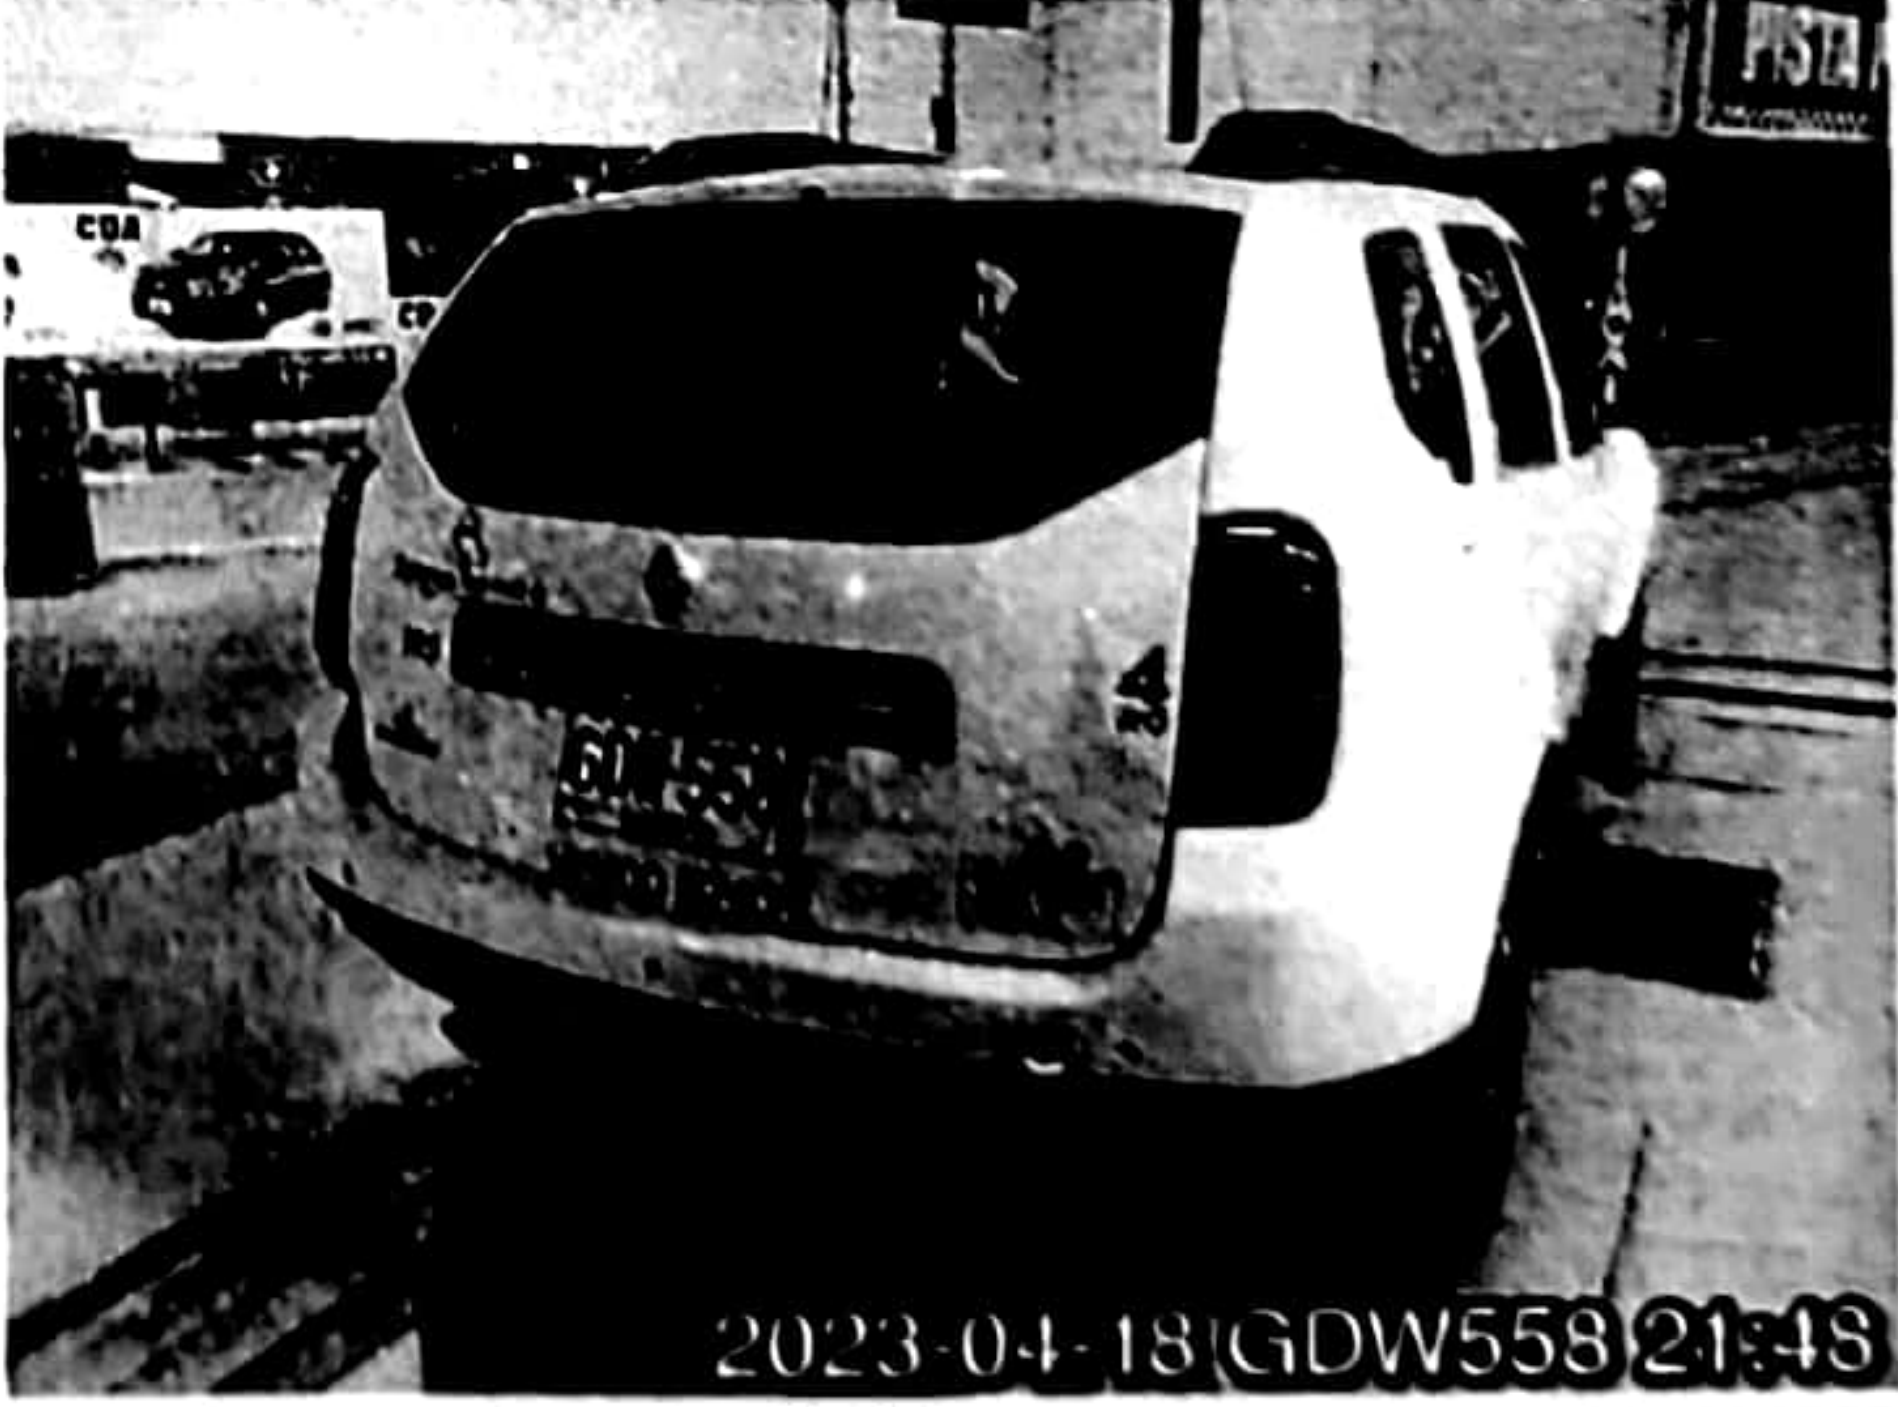
Mateo Espejo Lopera [Alineación de luces], Mateo Espejo Lopera [Inspección sensorial motor], Mateo Espejo Lopera [Inspección sensorial inferior], Mateo Espejo Lopera [Foto trasera], Mateo Espejo Lopera [Inspección sensorial interior], Mateo Espejo Lopera [Foto delantera], Mateo Espejo Lopera [Alineación, peso, suspensión y frenos], Mateo Espejo Lopera [Tercera placa], Mateo Espejo Lopera [Profundidad de labrado], Mateo Espejo Lopera [Inspección sensorial exterior],
