CDA MOTOS Y CARROS SABANETA S.A.S
NIT: 901278580-2
Teléfono: (064) 5992444 - 3053153052
E-mail: cdasabanetainfo@gmail.com
Dirección: CL 70S # 46CC-29
Ciudad: SABANETA (ANTIOQUIA)

Placa YN612	País Colombia	Servicio Público	Clase Camioneta	Marca Renault	Línea Alaskan
Modelo 2022	Número de licencia de transito 10024091378	Fecha Matrícula 2021-09-29	Color Blanco hielo	Combustible/Propulsión Diesel	VIN o Chasis 3BRCDD3B4NK590534
No de Motor YD25739942P	Tipo Motor DIESEL	Cilindraje (cm³)(si aplica) 2488	Kilometraje 170019	Número de pasajeros (sin incluir conductor) 4	Blindaje SI () NO (X)
Potencia (si aplica) 163	Tipo de Carrocería DOBLE CABINA CON PLATON	Fecha vencimiento SOAT 2023-09-27	Conversión GNV SI() NO() N/A(X)	Fecha Vencimiento GNV

B. RESULTADOS DE LA INSPECCIÓN MECANIZADA REALIZADA DE ACUERDO CON LOS MÉTODOS DEFINIDOS POR LA NTC 5375; NTC 6218; NTC6282.

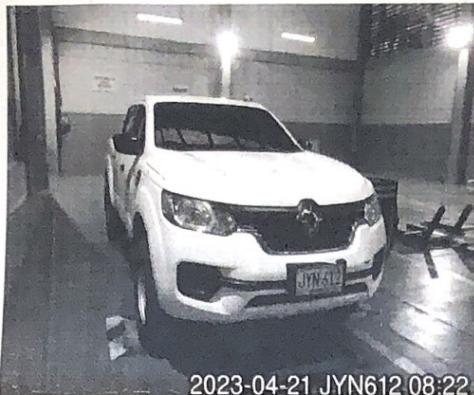
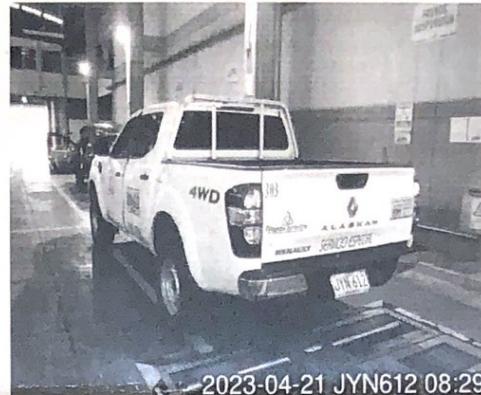
G. REGISTRO FOTOGRÁFICO DE LA REVISIÓN TÉCNICO-MECÁNICA Y DE EMISIONES CONTAMINANTES

Código	Descripción	Grupo	Tipo de defecto	
			A	B
	Mal estado de parachoques y/o defensas	6.1 Revisión exterior		X
		Total	0	1
