RESULTADOS DE LA INSPECCIÓN

CDA LA 33 S.A.S, NIT: 811026246-1
CARRERA 63 N 32 E 69, MEDELLIN (ANTIOQUIA)
TEL: 6044795995 - 6043628816

Placa GTX924	País Colombia	Servicio Público	Clase Camioneta	Marca Renault	Línea Duster oroch
Modelo 2021	No. de licencia de transito 10029218195	Fecha Matrícula 2020-09-09	Color Blanco glacial (v)	Combustible Gas - gasolina	VIN o Chasis 93Y9SR5B3MJ482276
No. Motor F4RE410C248898	Tipo Motor OTTO	Cilindraje 1998	Kilometraje 102594	Número de Sillas 5	Vidrios Polarizados SI () NO (X)

B. RESULTADOS DE LA INSPECCIÓN MECANIZADA REALIZADA DE ACUERDO CON LOS MÉTODOS DEFINIDOS EN LA NTC 5375

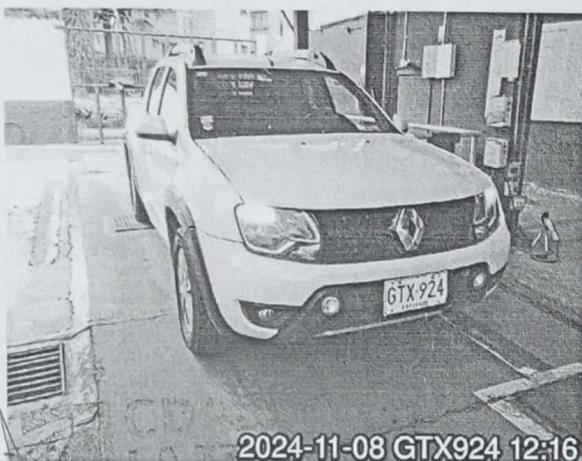
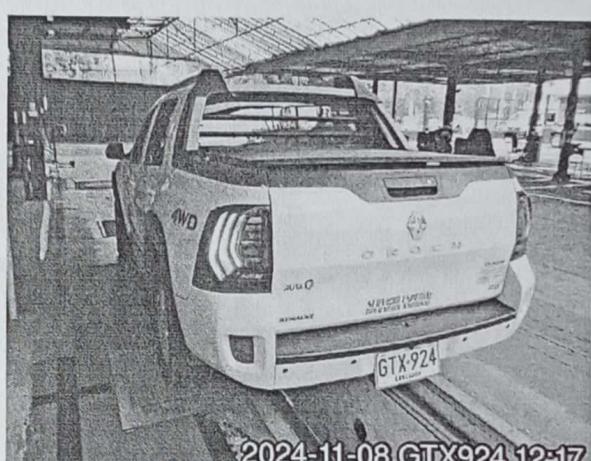
Presion eje1 derecha 1 33.0 PSI Presion eje1 izquierda 1 33.0 PSI Presion eje2 derecha 1 33.0 PSI Presion eje2 izquierda 1 33.0 PSI

Eje1 derecha 1 4.11mm ; Eje2 derecha 1 5.61mm ; Eje1 izquierda 1 4.23mm ; Eje2 izquierda 1 5.82mm ; Llanta de repuesto 5.02mm ;
