**cda** la 33  
REVISTA TECNICA E CRITICA

| 3. DATOS DEL VEHICULO | | | | | | | |
|---|---|---|---|---|---|---|--|
| WFG378 | Colombia | Público | Camioneta | Volkswagen | Amarok trendline | | |

**B. RESULTADOS DE LA INSPECCIÓN MECANIZADA REALIZADA DE ACUERDO CON LOS MÉTODOS DEFINIDOS EN LA NTC 5375**

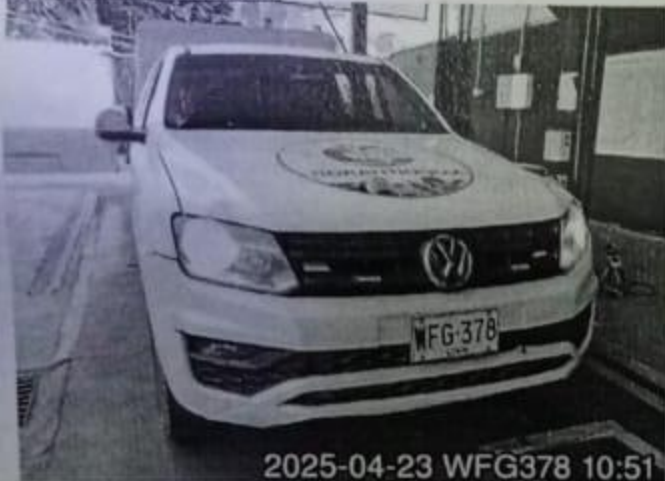
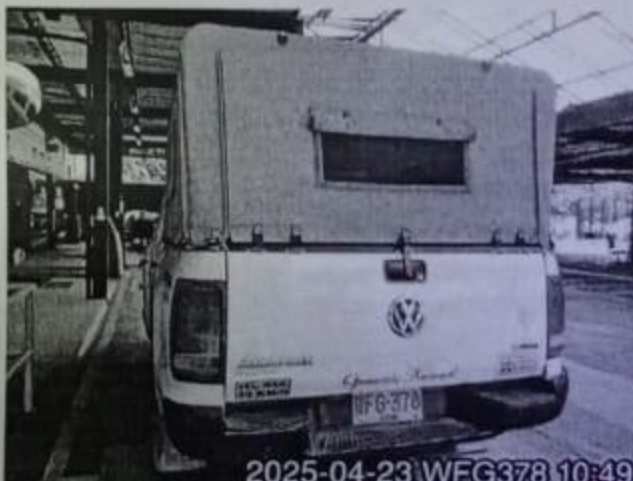
| Código | Descripción | Grupo | Tipo de defecto | |
|---|---|---|---|---|
| | Mal estado de parachoques y/o defensas | 6.1 Revisión exterior | | X |
| | Pérdidas de aceite sin goteo continuo en la transmisión o la caja | 6.14 Transmisión | | X |

: Parachoques delantero en mal estado  
: Fuga sin goteo continuo en la diferencial
