RESULTADOS DE LA INSPECCIÓN

Placa ESP265	País Colombia	Servicio Público	Clase Campero	Marca Renault	Línea Duster	
Modelo 2020	No. de licencia de transito 10024856871	Fecha Matricula 2019-03-27	Color Blanco glacial (v)	Combustible Gasolina	VIN o Chasis 9FBHSR5B3LM826778	
No. Motor E410C193736	Tipo Motor OTTO	Cilindraje 1998	Kilometraje 92593	Número de Sillas 5	Vidrios Polarizados SI (X) NO ()	Blindaje SI () NO (X)

B. RESULTADOS DE LA INSPECCIÓN MECANIZADA REALIZADA DE ACUERDO CON LOS MÉTODOS DEFINIDOS EN LA NTC 5375

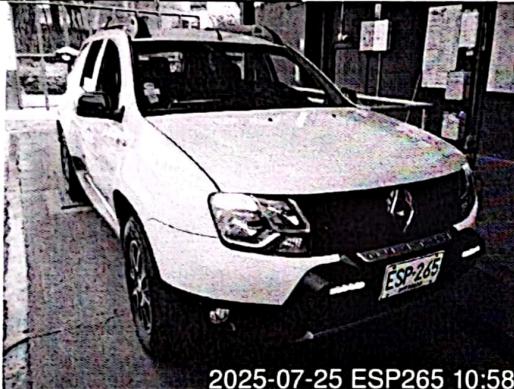
2025-07-25 ESP265 10:58

Código	Descripción	Grupo	Tipo de defecto	
			A	B
	Pérdidas de aceite sin goteo continuo	6.12 Motor		X
		Total	0	1

: Fuga sin goteo continuo en la parte inferior del motor
