RESULTADOS DE LA INSPECCIÓN

CDA LA 33 S.A.S. NIT: 811026246-1  
CARRERA 63 N 32 E 69, MEDELLIN (ANTIOQUIA)  
TEL: 6044795995 - 6043628816

Placa TJZ848	País Colombia	Servicio Público	Clase Camioneta	Marca Renault	Línea Duster oroch
Modelo 2021	No. de licencia de transito 10021114558	Fecha Matrícula 2020-09-11	Color Blanco glacial (v)	Combustible Gas - gasolina	VIN o Chasis 93Y95R5B3MJ482241
No. Motor F4RE410C248869	Tipo Motor OTTO	Cilindrada 1998	Kilometraje 138421	Número de Sillas 5	Vidrios Polarizados SI (X) NO ( )

B. RESULTADOS DE LA INSPECCIÓN MECANIZADA REALIZADA DE ACUERDO CON LOS MÉTODOS DEFINIDOS EN LA NTC 5375

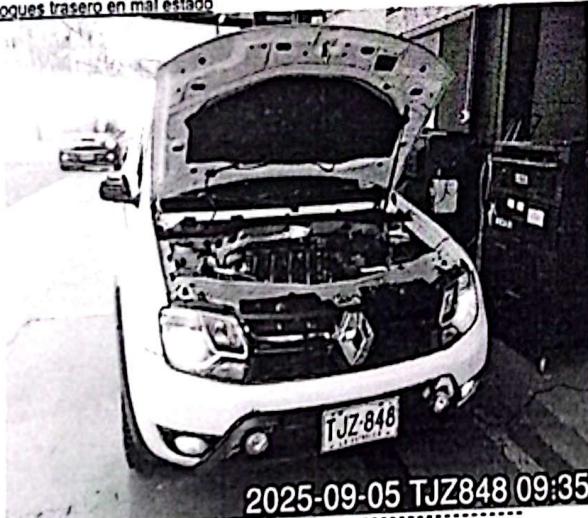
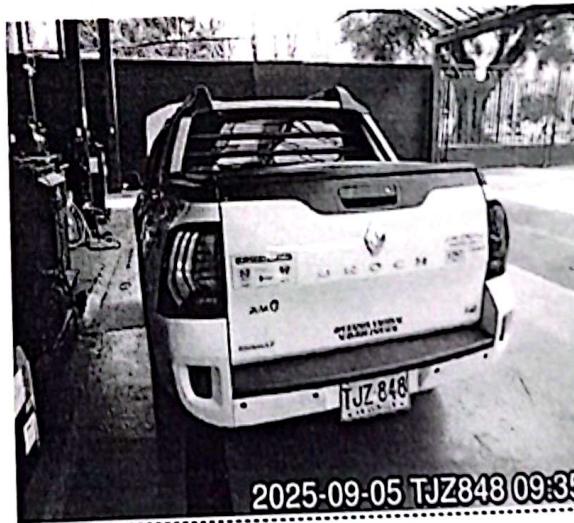
2025-09-05 TJZ848 09:35

Código	Descripción	Grupo	Tipo de defecto	
			A	B
	Mal estado de parachoques y/o defensas	5.1 Revisión exterior		X
		Total	0	1

: Parachoque trasero en mal estado  
 DL 35 AL 78

: Parachoque trasero en mal estado
