Placa SNP942	País COLOMBIA	Servicio Público	Clase MICROBUS	Marca HYUNDAI	Línea H1
Modelo 2010	No. de licencia de tránsito 10022250582	Fecha matrícula 2010-01-21	Color BLANCO CERAMICA	Combustible Diesel	VIN o Chasis KMJWA37HAAU195381
N. Motor D4BH9048407	Tipo motor 4T	Cilindraje 2476	Kilometraje 425887	Número de Sillas 12	Vidrios polarizados SI () NO (X)

B. RESULTADOS DE LA INSPECCIÓN MECANIZADA REALIZADA DE ACUERDO CON LOS MÉTODOS DEFINIDOS EN LA NTC 5375

D. DEFECTOS ENCONTRADOS EN LA INSPECCIÓN VISUAL DE ACUERDO CON LOS MÉTODOS Y CRITERIOS DEFINIDOS EN LA NTC 5375

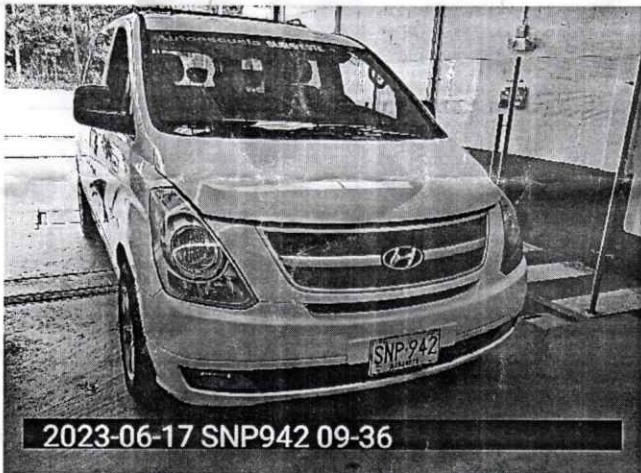
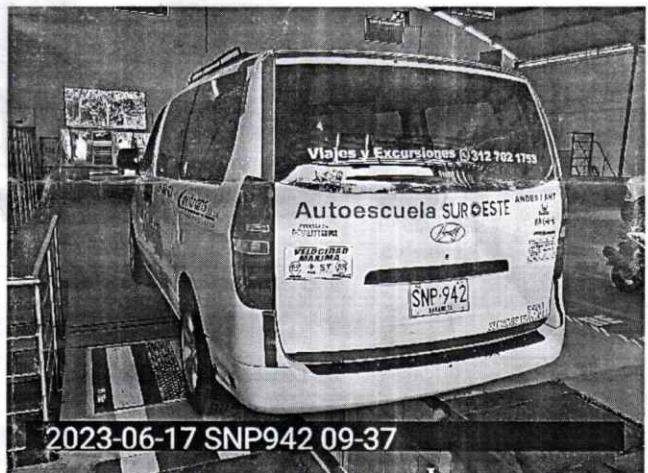
Código	Descripción	Grupo	Tipo de defecto
6120101	Pérdidas de aceite sin goteo continuo.	MOTOR	X
6100104	Fugas visibles sin goteo continuo en el sistema hidráulico de dirección.	DIRECCIÓN	X

fuga de liquido sin goteo por el deposito del hidráulico de dirección
fuga de aceite sin goteo por el empaque del cárter, Labrado Eje 1 Izquierda: 5,2 mm, Derecha: 5,1 mm, Eje 2 Izquierda: 10,1 mm, Derecha: 10,3 mm, Repuesto: 6,2 mm
