A. INFORMACIÓN GENERAL

3. DATOS DEL VEHICULO

B. RESULTADOS DE LA INSPECCIÓN MECANIZADA REALIZADA DE ACUERDO CON LOS MÉTODOS DEFINIDOS EN LA NTC 5375

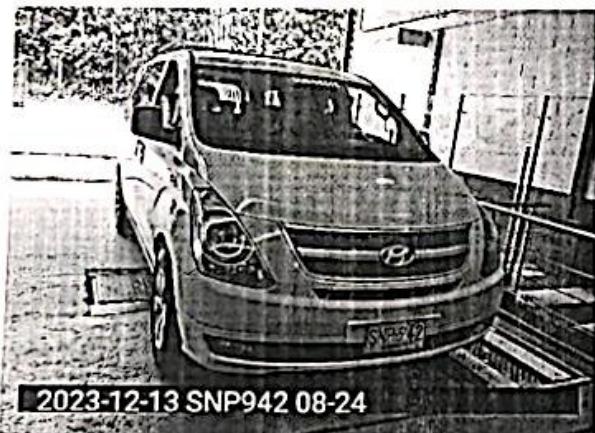
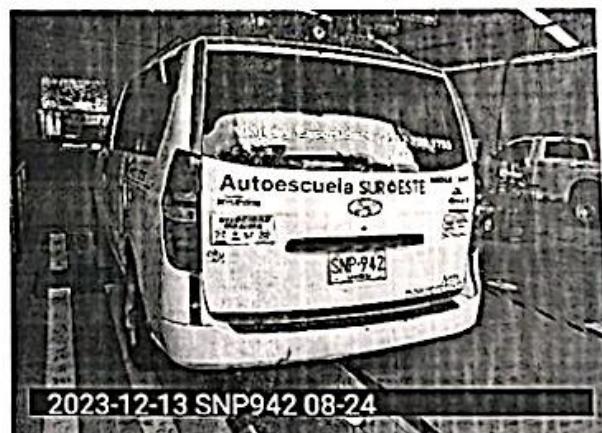
fuga de aceite sin goteo por el motor. Labrado Eje 1 Izquierda: 10,9 mm, Derecha: 10,4 mm, Eje 2 Izquierda: 8,6 mm, Derecha: 8,8 mm, Repuesto: 4,5 mm
