3. DATOS DEL VEHÍCULO

B. RESULTADOS DE LA INSPECCIÓN MECANIZADA REALIZADA DE ACUERDO CON LOS MÉTODOS DEFINIDOS EN LA NTC 5375

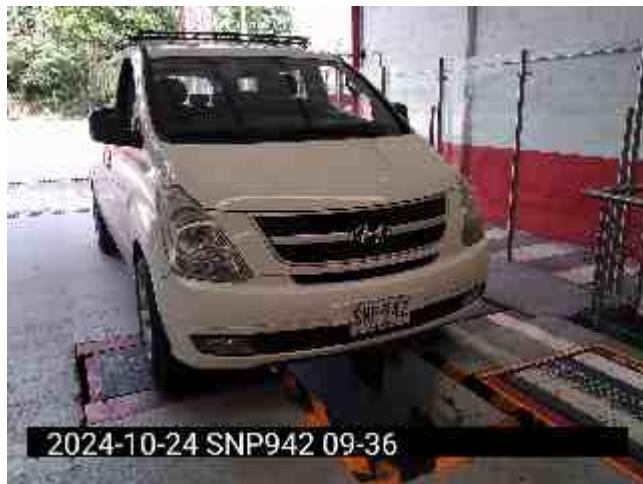
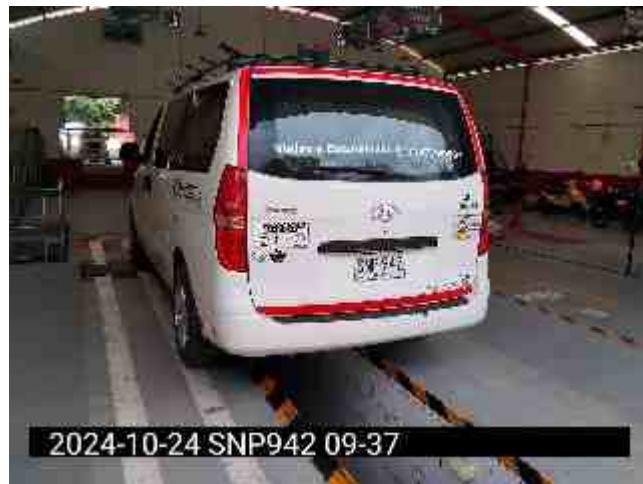
Código	Descripción	Grupo	Tipo de defecto	
			A	B
6140101	Juegos mecánicos (holguras) excesivos en las juntas del cardán.	TRANSMISIÓN		X
6120101	Pérdidas de aceite sin goteo continuo.	MOTOR		X

Labrado Eje 1 Izquierda: 6,5 mm, Derecha: 6,4 mm, Eje 2 Izquierda: 7,0 mm, Derecha: 7,2 mm, Repuesto: 4,9 mm
