C. DEFECTOS ENCONTRADOS EN LA INSPECCIÓN MECANIZADA DE ACUERDO CON LOS CRITERIOS DEFINIDOS EN LA NTC 5375

CONFORMIDAD DE LA REVISION

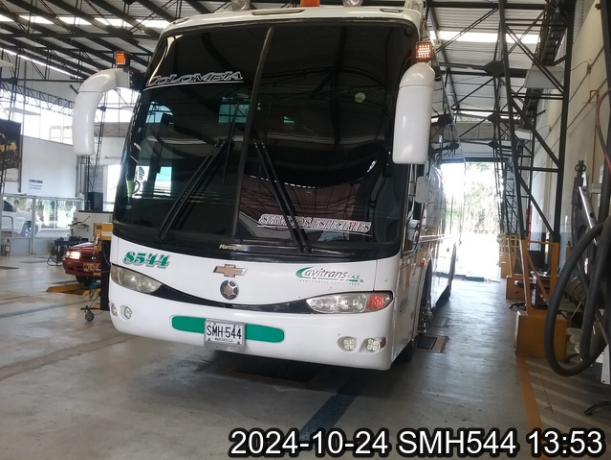
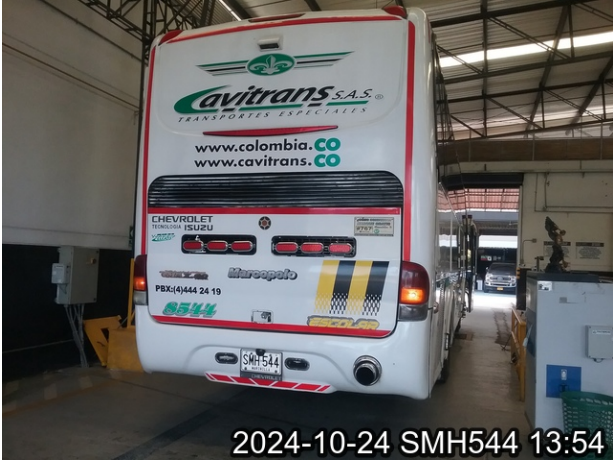
Longitud vehículo 12.m Long cintas 11.33 Porcentaje 94.41% Medidas iguales en ambos lados

**Presion eje1 derecha 1 90.0 PSI Presion eje1 izquierda 1 90.0 PSI Presion eje2 derecha 1 100.0 PSI Presion eje2 derecha 2 100.0 PSI Presion eje2 izquierda 1 100.0 PSI Presion eje2 izquierda 2 100.0 PSI**

**Eje1 derecha 1 15.3mm ; Eje2 derecha 1 10.3mm ; Eje2 derecha 2 11.2mm ; Eje1 izquierda 1 13.9mm ; Eje2 izquierda 1 9.84mm ; Eje2 izquierda 2 9.83mm ; Llanta de repuesto 5.75mm ;**
