FICHA TECNICA RES. (0315)

| Placa<br>WBF492 | | Pais<br>COLOMBIA | | Servicio<br>Público | | Clase<br>BUS | | Marca<br>MERCEDES BENZ | | Linea<br>OH-1636/7500 | | | |

B. RESULTADOS DE LA INSPECCIÓN MECANIZADA REALIZADA DE ACUERDO CON LOS MÉTODOS DEFINIDOS EN LA NTC 5375

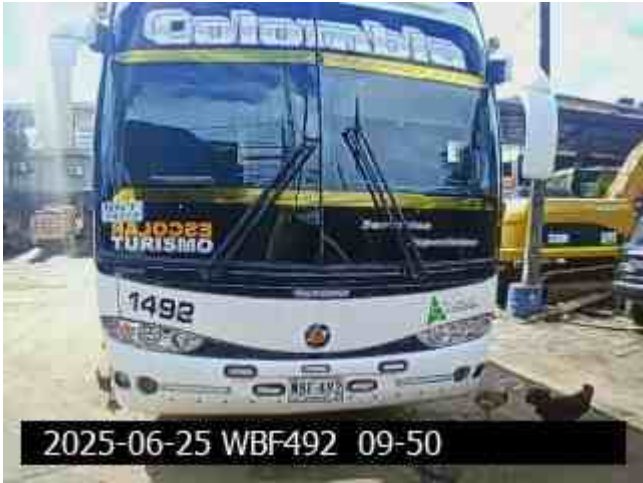
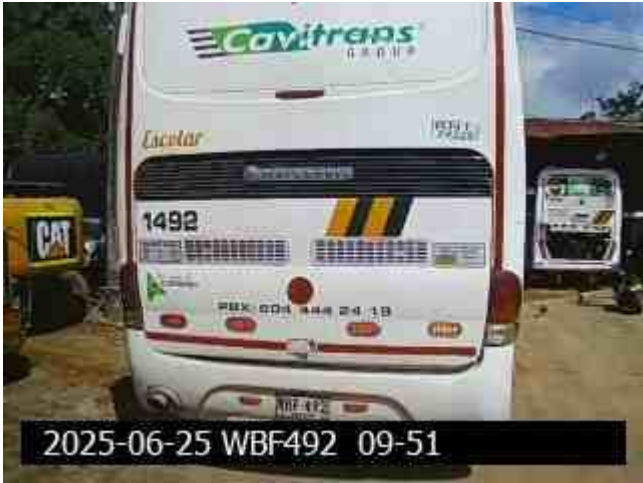
Visual - HARBINSON MIGUEL LOBO PASTRANA,Luces - HARBINSON MIGUEL LOBO PASTRANA,Foto #1 - HARBINSON MIGUEL LOBO PASTRANA,Foto #2 - HARBINSON MIGUEL LOBO PASTRANA,
