FICHA TECNICA RES. (0315)**A. INFORMACIÓN GENERAL**

3. DATOS DEL VEHÍCULO					
Placa SNO968	País COLOMBIA	Servicio Público	Clase BUS	Marca MERCEDES BENZ	Línea OH-1420
Modelo 2008	No. de licencia de tránsito 10030811973	Fecha matrícula 2008-07-17	Color VERDE BLANCO	Combustible Diesel	VIN o Chasis 9BM382033B575778
N. Motor 8B575778CM	Tipo motor 4T	Cilindraje 11967	Kilometraje 0	Número de Sillas 41	Vidrios polarizados SI () NO (X) Blindaje SI () NO (X)

B. RESULTADOS DE LA INSPECCIÓN MECANIZADA REALIZADA DE ACUERDO CON LOS MÉTODOS DEFINIDOS EN LA NTC 5375

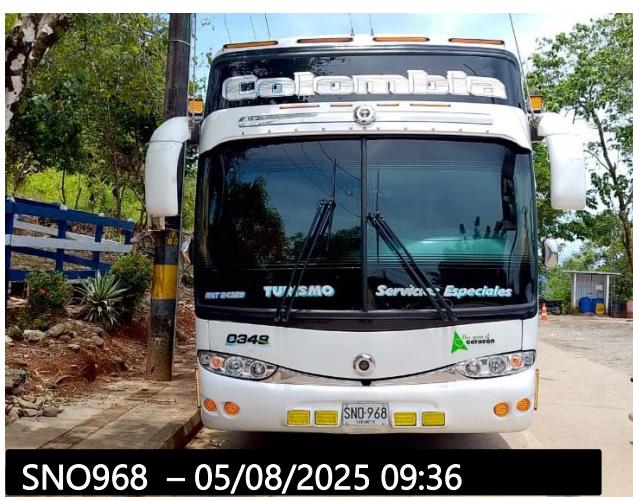
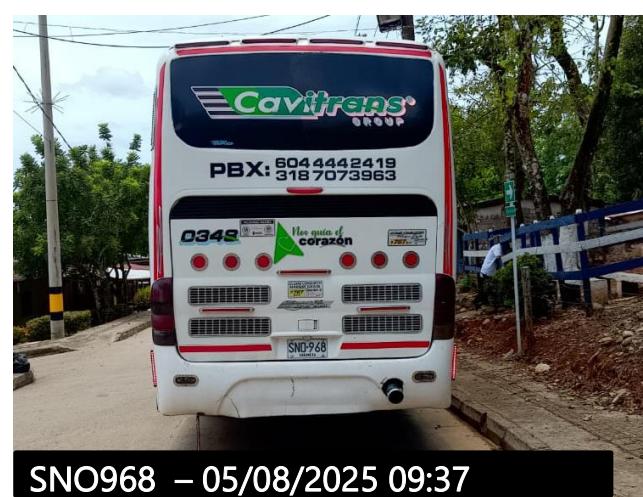
Visual - HARBINSON MIGUEL LOBO PASTRANA,Luces - HARBINSON MIGUEL LOBO PASTRANA,Foto #1 - HARBINSON MIGUEL LOBO PASTRANA,Foto #2 - HARBINSON MIGUEL LOBO PASTRANA,
