| SNP942 | COLOMBIA | Público | MICROBUS | HYUNDAI | H1 |

B. RESULTADOS DE LA INSPECCIÓN MECANIZADA REALIZADA DE ACUERDO CON LOS MÉTODOS DEFINIDOS EN LA NTC 5375

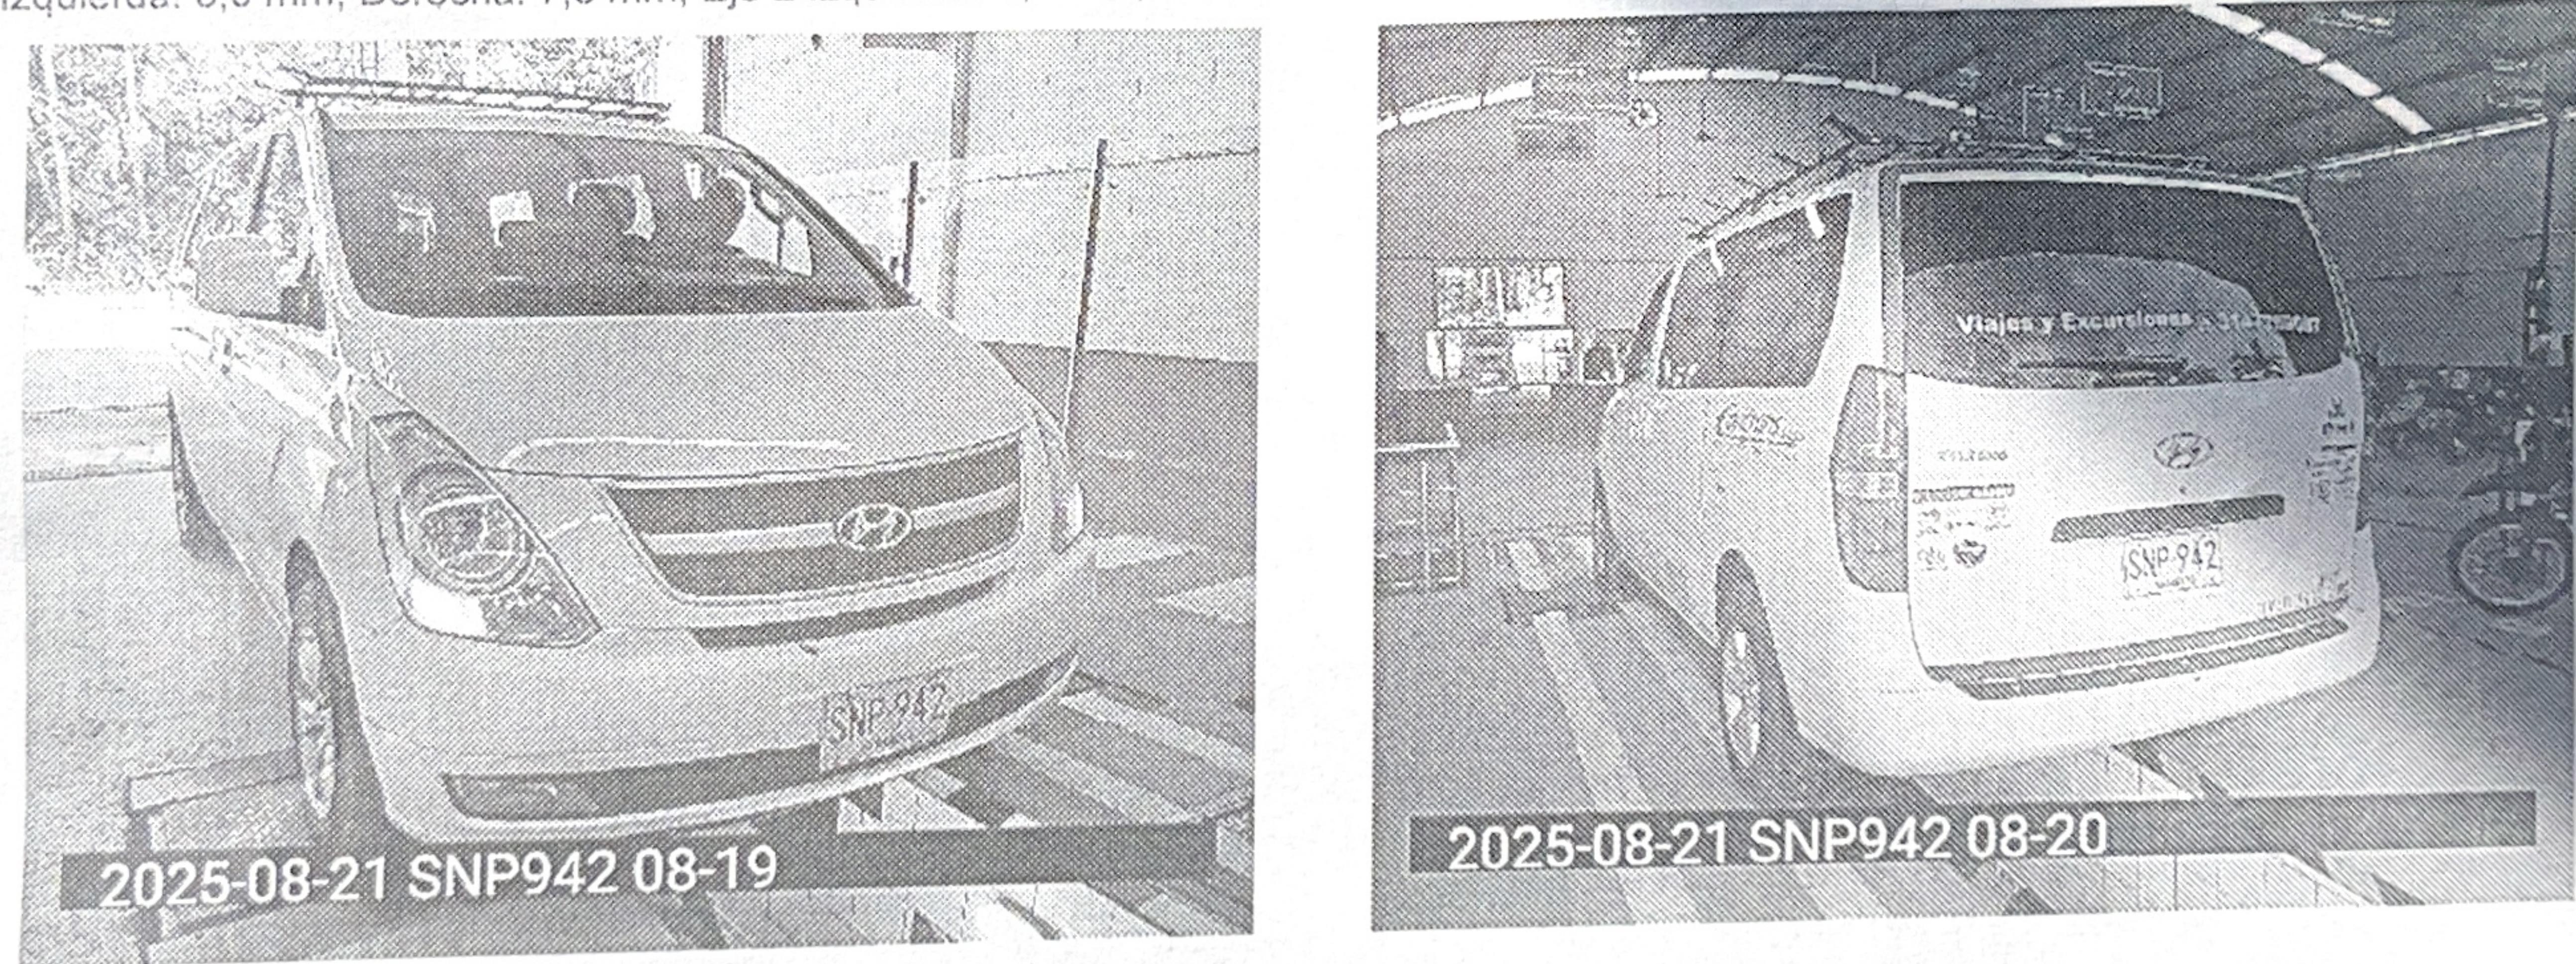
Perdida de aceite por la transmisión y el cárter.  
Placas laterales no están en la parte media de la puerta , (están ubicadas en la parte inferior obstruyendo las citas retro reflectivas ), Labrado Eje 1 Izquierda: 8,0 mm, Derecha: 7,8 mm, Eje 2 Izquierda: 8,1 mm, Derecha: 8,1 mm, Repuesto: 6,0 mm
