RESULTADOS DE LA INSPECCIÓN

CDA LA 33 S.A.S. NIT: 811026246-1
 CARRERA 63 N 32 E 69, MEDELLIN (ANTIOQUIA)
 TEL: 6044795995 - 6043628816

B. RESULTADOS DE LA INSPECCIÓN MECANIZADA REALIZADA DE ACUERDO CON LOS MÉTODOS DEFINIDOS EN LA NTC 5375

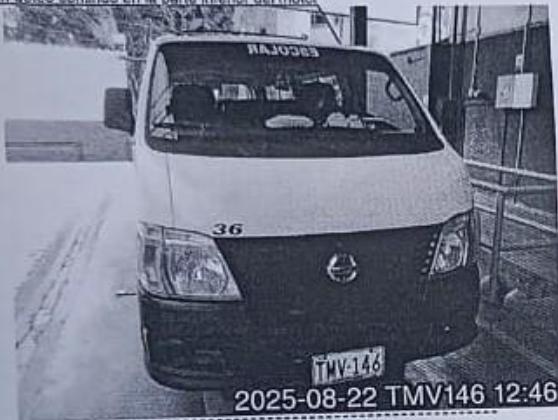
2025-08-22 TMV146 12:46

Código	Descripción	Grupo	Tipo de defecto	
			A	B
	Pérdidas de aceite sin goteo continuo	6.12 Motor		X
		Total	0	1

: Fuga sin goteo continuo en la parte inferior del motor
