FORMATO DE INSPECCIÓN DE VEHÍCULO

Revisión Preventiva Especializada
Innova Industries TS SAS

Reporte: 5185

PLACA GDX 798	NUMERO INTERNO 051	EMPRESA --	FECHA DE REVISION 23 SEPTIEMBRE 2025	PROXIMA REVISION 23 NOVIEMBRE 2025	PROPIETARIO DIANA CAMILA RUBIO	IDENTIFICACION (CC-NIT) 52423100	SERVICIO PÚBLICO	CIUDAD TUNJA				
MODELO 2020	KILOMETRAJE ----	LICENCIA DE TRANSITO 10028043512	TIPO DE SERVICIO ESPECIAL	VENCIMIENTO SOAT 28/02/2026	VENCIMIENTO RTM 26/02/2026	CONDUCTOR --	IDENTIFICACION (CC) --	VENCIMIENTO LICENCIA --	TELÉFONO --			
1-VERIFICACION DOCUMENTOS												
		C	NC									
Licencia de Transito del conductor		X										
Revisión Técnico Mecánica		X										
SOAT		X										
2-EQUIPO DE CARRETERA												
		C	NC									
Extintor Urgente		X										
Botiquín		X										
Señales Reflectivas		X										
Kit de Carretera		X										
Herramienta básica		X										
Llanta de repuesto		X										
3-LUCES												
		INT	C	NC								
Luces Altas Derecha		245	X									
Luces Bajas Derecha		260	X

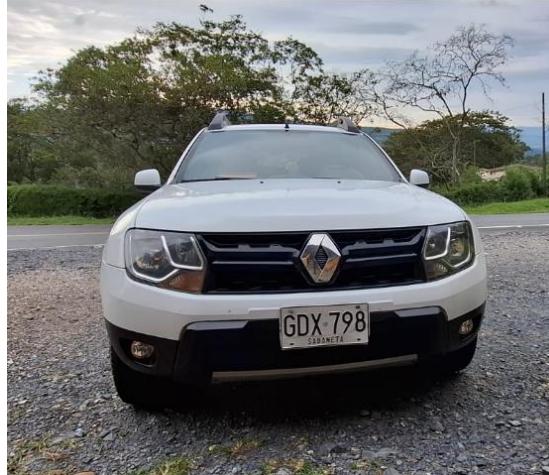
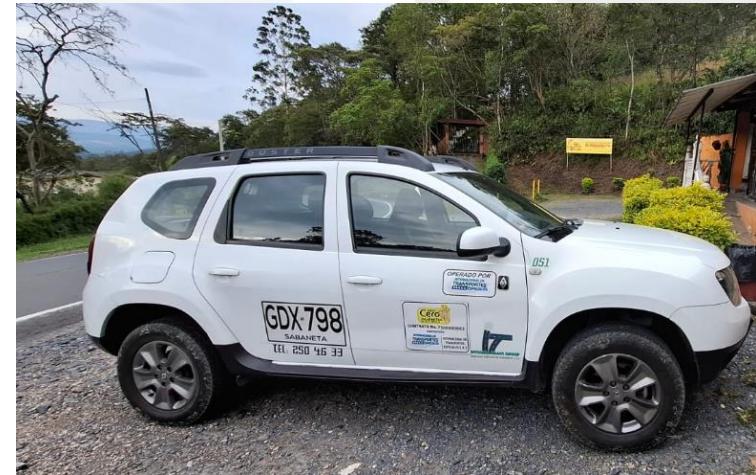
14-EVIDENCIA FOTOGRÁFICA

APROBADO

RECOMENDACIONES: ACTUALIZAR Y COMPLETAR BOTIQUÍN, CONTINUAR CON EL CORRECTO MANTENIMIENTO.
