RESULTADOS DE LA INSPECCIÓN

RUEDE SEGUR CDA RUEDE SEGURO LTDA, NIT: 9001702151
 KR 43 No 13 17, BOGOTA, D.C. (BOGOTA)
 TEL: 7450298

Placa LLP038	País Colombia	Servicio Público	Clase Camioneta	Marca Renault	Línea Duster
Modelo 2023	No. de licencia de transito 10027039447	Fecha Matrícula 2022-08-29	Color Blanco glacial (v)	Combustible Gasolina	VIN o Chasis 9FBHJD208PM382871
No. Motor A452D012327	Tipo Motor OTTO	Cilindraje 1333	Kilometraje 110569	Número de Sillas 3	Vidrios Polarizados SI () NO ()

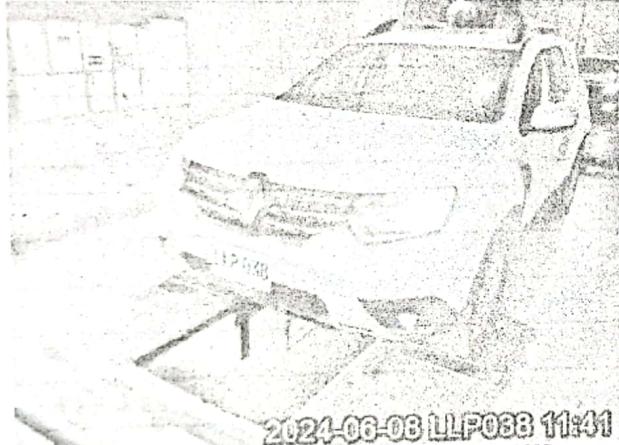
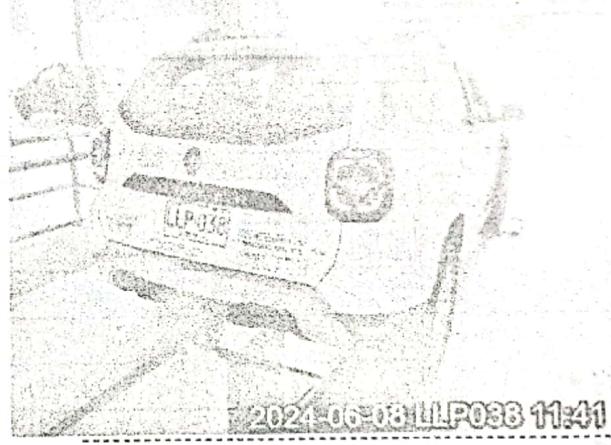
Eje1 derecha 1 4.32mm ; Eje2 derecha 1 4.32mm ; Eje1 izquierda 1 4.98mm ; Eje2 izquierda 1 5.00mm ; Llanta de repuesto 4.00mm ;
