REPÚBLICA DE COLOMBIA
MINISTERIO DE TRANSPORTE

CDA RIMAR
CR 1C # 6-45 LOTE 2 SECTOR 1C, Restrepo, Meta
Nit: 901403446-1 Tel: 3234383211
cdarimarestrepo@gmail.com

Placa	País	Servicio	Clase	Marca	Línea
JTQ424	COLOMBIA	PÚBLICO	CAMIONETA	RENAULT	ALASKAN
Modelo	Número de licencia de tránsito	Fecha de matrícula	Color	Combustible / Propulsión	VIN o Chasis
2022	10022727105	2021-04-14	BLANCO HIELO	DIESEL	9BRC033B3NK590086
No de motor	Tipo motor	Cilindrada (cm3) (si aplica)	Kilometraje	Número de pasajeros (sin incluir conductor)	Blindaje
YD25727521P	4T	2488	94482	4	SI() NO(X)
Potencia (si aplica)	Tipo de carrocería	Fecha Vencimiento SOAT		Conversión GNV	Fecha vencimiento GNV
163	DOBLE CABINA	2025-03-31		SI() NO() N/A(X)

B. RESULTADOS DE LA INSPECCIÓN MECANIZADA REALIZADA DE ACUERDO CON LOS MÉTODOS DEFINIDOS POR LA NTC 5375; NTC 6218; NTC 6282.

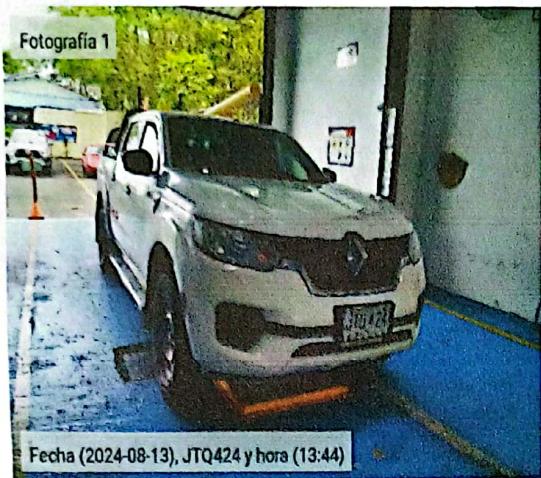
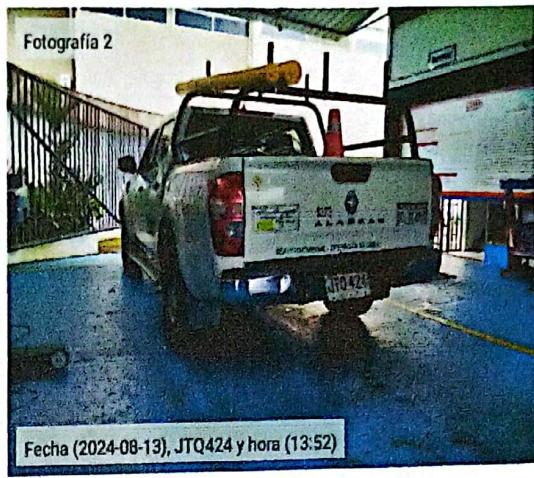
G. REGISTRO FOTOGRÁFICO DE LA REVISIÓN

Código	Descripción	Grupo	Tipo de defecto	
			A	B
1.1.1.1.13	Mal estado de parachoques y/o defensas	Revisión Exterior	X	
		TOTAL	0	1

(Revisión Exterior)mal estado de parachoques por golpes y rayones
