RESULTADOS DE LA INSPECCIÓN

CDA
RUEDA SEGURO CDA RUEDA SEGURO LTDA, NIT: 9001702151
 KR 43 No 13 17, BOGOTÁ, D.C. (BOGOTÁ)
 TEL: 7450298

| Placa GUX133 | País Colombia | Servicio Público | Clase Camioneta | Marca Kia | Línea Niro |

B. RESULTADOS DE LA INSPECCIÓN MECANIZADA REALIZADA DE ACUERDO CON LOS MÉTODOS DEFINIDOS EN LA NTC 5375

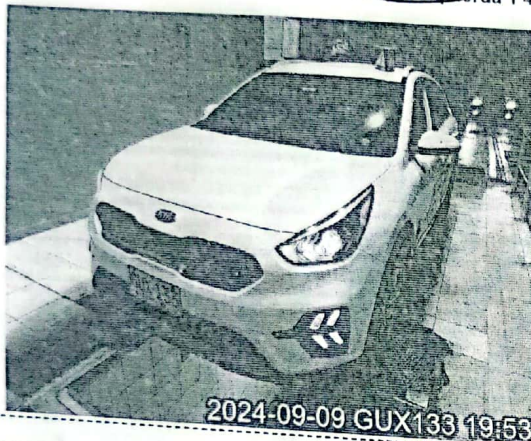
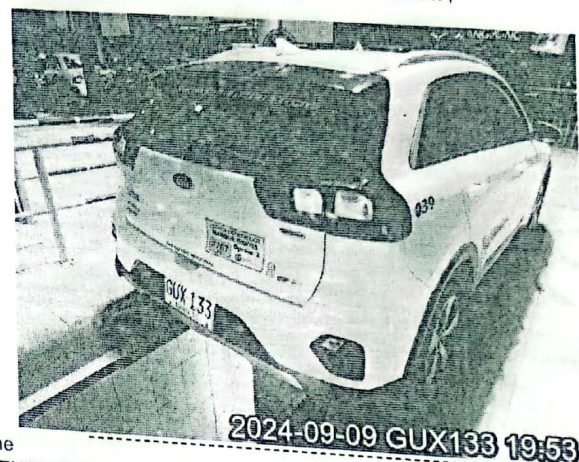
Efren Alejandro Melo Rosas [Inspección sensorial motor], Efren Alejandro Melo Rosas [Inspección sensorial inferior], Efren Alejandro Melo Rosas [Tercera placa], Efren Alejandro Melo Rosas [Sonido], Efren Alejandro Melo Rosas [Inspección sensorial exterior], Efren Alejandro Melo Rosas [Inspección sensorial interior], Efren Alejandro Melo Rosas [Profundidad de labrado], Efren Alejandro Melo Rosas [Foto trasera], Efren Alejandro Melo Rosas [Foto delantera],
