## AL INFORMACIÓN GENERAL

| Placa<br>GUX473 | País<br>Colombia | Servicio<br>Público | Clase<br>Camioneta | Marca<br>Kia | Línea<br>Niro |
| B. RESULTADOS DE LA INSPECCIÓN MECANIZADA | | | | | |

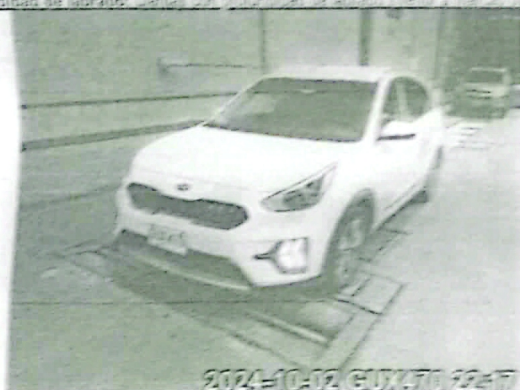
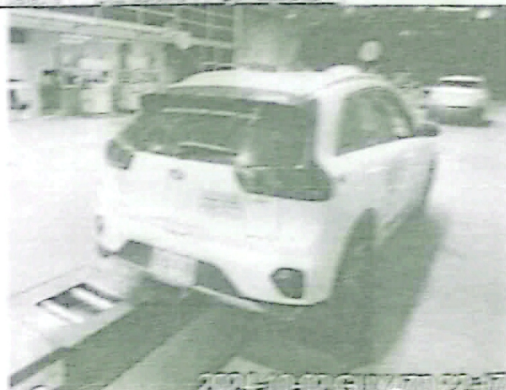
Eje1 derecha 1.0.17mm Profundidad inferior a marcas de desgaste. Eje2 derecha 1.1.10mm Profundidad inferior a marcas de desgaste. Eje1 izquierda 1.0.21mm Profundidad inferior a marcas de desgaste. Eje2 izquierda 1.1.71mm. Llanta de repuesto 1.60mm

Profundidad de labrado: Llantas con profundidad de labrado inferior a marcas de desgaste. (Eje1 derecha 1.1.10mm, Eje2 derecha 1.1.71mm, Eje1 izquierda 1.0.21mm, Eje2 izquierda 1.1.71mm)

observaciones;  
- Llantas labrado Gastado
