RESULTADOS DE LA INSPECCIÓN

| Placa ESR158 | País Colombia | Servicio Público | Clase Camioneta | Marca Renault | Línea Alaskan |

B. RESULTADOS DE LA INSPECCIÓN MECANIZADA REALIZADA DE ACUERDO CON LOS MÉTODOS DEFINIDOS EN LA NTC 5375

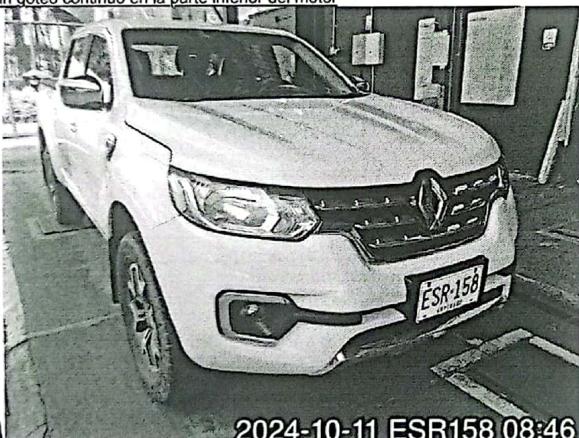
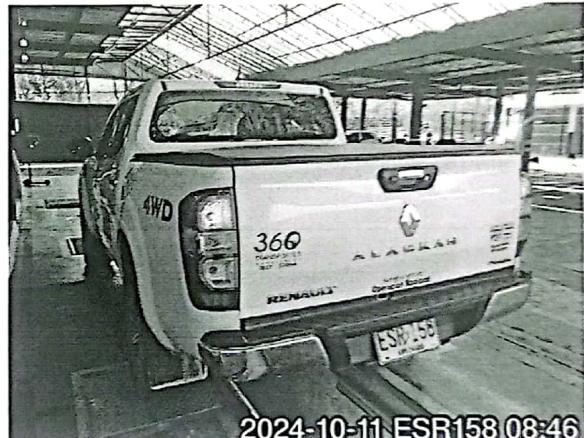
| Código | Descripción | Grupo | Tipo de defecto | |
|---|---|---|---|---|
| | Pérdidas de aceite sin goteo continuo | 6.12 Motor | | X |

: Fuga sin goteo continuo en la parte inferior del motor
