REPÚBLICA DE COLOMBIA  
MINISTERIO DE TRANSPORTE

CDA CARMOTOS MIX  
AV. Carrera 86 # 13A-66/70, Bogotá, D.C., Bogotá, D.C.  
Nit:901.448.044-8 Tel: 3108800284  
gerencia@cdacarmotos.com

| Placa<br>NUJW645 | País<br>COLOMBIA | Servicio<br>PÚBLICO | Clase<br>CAMIONETA | Marca<br>RENAULT | Línea<br>DUSTER |

## B. RESULTADOS DE LA INSPECCIÓN MECANIZADA REALIZADA DE ACUERDO CON LOS MÉTODOS DEFINIDOS POR LA NTC 5375; NTC 6218; NTC 6282.

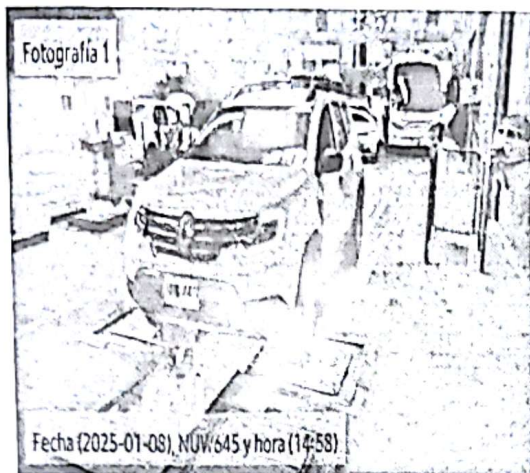
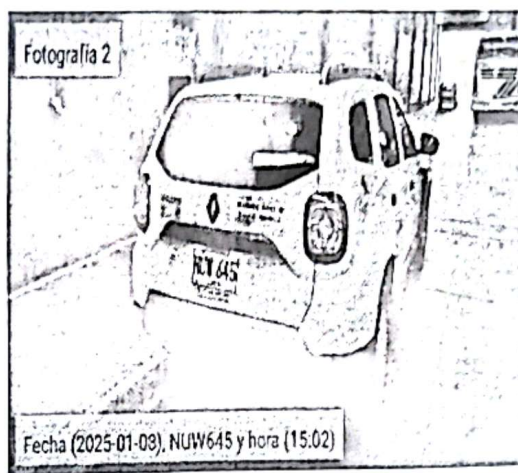
G. REGISTRO FOTOGRÁFICO DE LA REVISIÓN

HAROL YECID ALBA ALDANA [Toma De Fotos 1-Pruebas Visuales]-VICTOR ALFONSO ALBARRACIN SAAVEDRA [Toma De Fotos 2-Alineación De Luces]-
