# RESULTADOS DE LA INSPECCIÓN

**CDA**  
**RUEDE SEGURO** CDA RUEDE SEGURO LTDA, NIT. 9001702151  
 KR 43 No 13 17, BOGOTÁ, D.C. (BOGOTÁ)  
 TEL: 7450298

| 3. DATOS DEL VEHICULO | | | | | | | |
|---|---|---|---|---|---|---|--|
| WFR460 | Colombia | Público | Camioneta | Renault | Duster | | |

**C. DEFECTOS ENCONTRADOS EN LA INSPECCIÓN MECANIZADA DE ACUERDO CON LOS CRITERIOS DEFINIDOS EN LA NTC 5275**

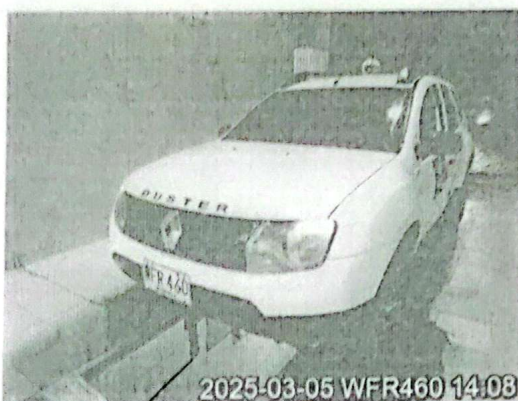
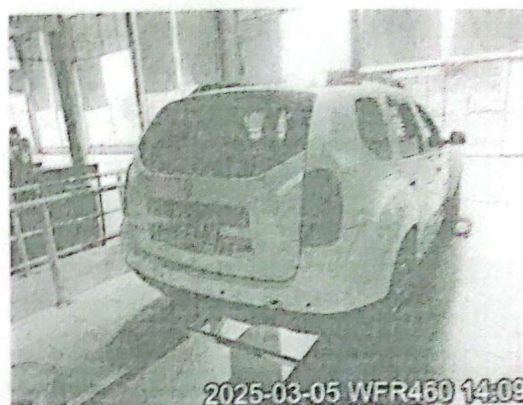
Ariel Ancizar Ballen Gomez [Foto trasera], Ariel Ancizar Ballen Gomez [Inspección sensorial exterior], Ariel Ancizar Ballen Gomez [Inspección sensorial inferior], Ariel Ancizar Ballen Gomez [Foto delantera], Ariel Ancizar Ballen Gomez [Inspección sensorial motor], Ariel Ancizar Ballen Gomez [Profundidad de labrado], Ariel Ancizar Ballen Gomez [Inspección sensorial interior], Ariel Ancizar Ballen Gomez [Alineación, peso, suspensión y frenos].
