**No: 985543**
**A. INFORMACIÓN GENERAL**
**1. FECHA**

| Placa:<br><b>TDY760</b> | País:<br><b>COLOMBIA</b> | Servicio:<br><b>PUBLICO</b> | Clase:<br><b>BUS</b> | Marca:<br><b>CHEVROLET</b> | Línea:<br><b>NQR</b> |

**B. RESULTADOS DE LA INSPECCIÓN MECANIZADA**

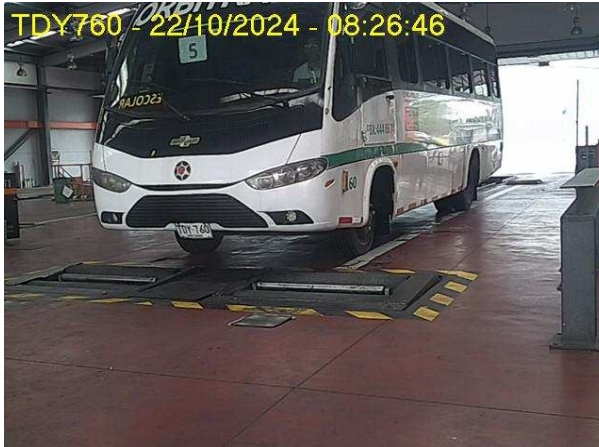
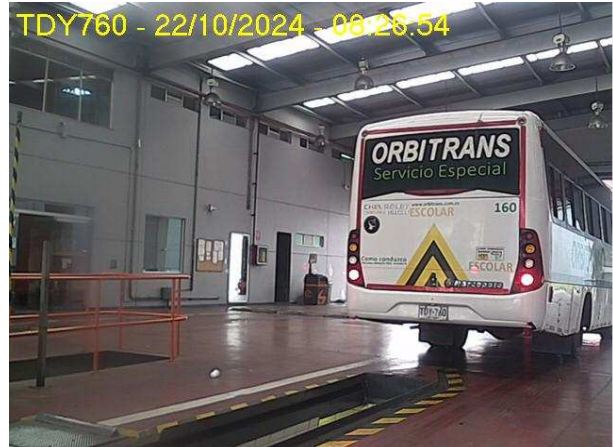
**G. FOTOGRAFÍAS TOMADAS**

Sensorial Exterior/Interior (1025) JHOBER FERNANDO COPETE Alineación al paso (1025) JHOBER FERNANDO COPETE  
Sensorial Bajos (1025) JHOBER FERNANDO COPETE  
Alumbrado (1025) JHOBER FERNANDO COPETE Frenos (1025) JHOBER FERNANDO COPETE Rines y Llantas (1025) JHOBER FERNANDO COPETE  
Foto D. (1025) JHOBER FERNANDO COPETE Foto T. (1025) JHOBER FERNANDO COPETE
