REPUBLICA DE COLOMBIA  
MINISTERIO DE TRANSPORTE

CDA HANGARES SAS PALACE  
NIT: 900105556  
Teléfono: 2620484 - 3137482666  
E-mail: tesoreriacda@une.net.co  
Dirección: CARRERA 50 N° 39-13 MEDELLIN  
Ciudad: MEDELLIN (ANTIOQUIA)

B. RESULTADOS DE LA INSPECCIÓN MECANIZADA REALIZADA DE ACUERDO CON LOS MÉTODOS DEFINIDOS POR LA NTC 5375; NTC 6218; NTC6282.

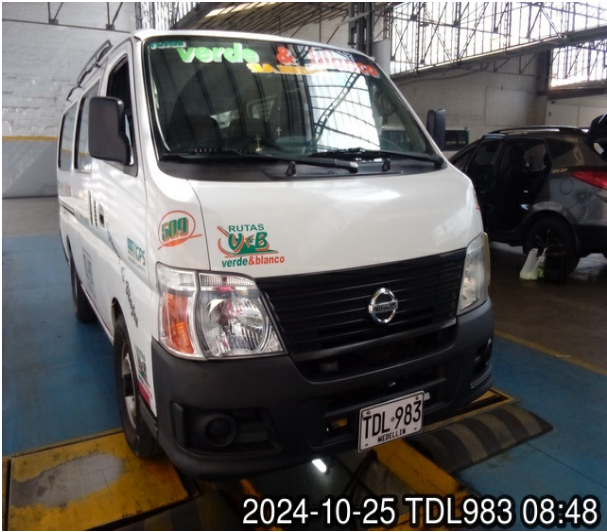
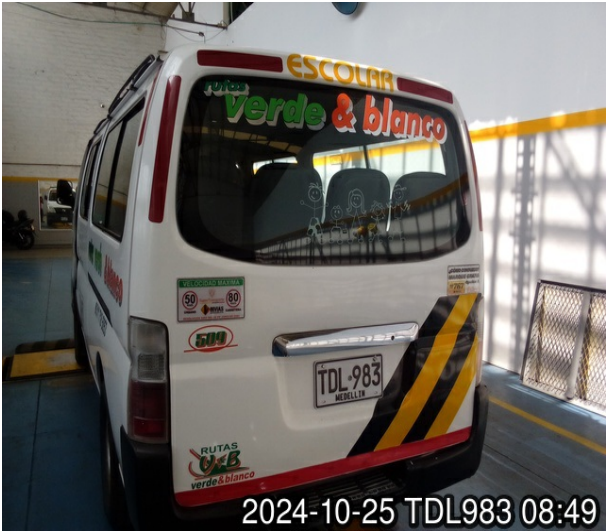
G. REGISTRO FOTOGRÁFICO DE LA REVISIÓN TÉCNICO-MECÁNICA Y DE EMISIONES CONTAMINANTES

| Código | Descripción | Grupo | Tipo de defecto | |
|---|---|---|---|---|
| | Pérdidas de aceite sin goteo continuo | 6.12 Motor | | X |
| | Perdidas de aceite sin goteo continuo en la transmisión o la caja | 6.14 Transmisión | | X |
