C.D.A.
HANGARES SAS
CENTRO DE DIAGNÓSTICO AUTOMOTOR

3.DATOS DEL VEHÍCULO					
Placa TDL983	País Colombia	Servicio Público	Clase Microbus	Marca Nissan	Línea Urbán
Modelo 2012	Número de licencia de tránsito 10023855322	Fecha Matrícula 2011-10-24	Color Blanco	Combustible/Propulsión Diesel	VIN o Chasis JN1MG4E25Z0795495
No de Motor ZD30280921K	Tipo Motor DIESEL	Cilindraje (cm³)(si aplica) 2953	Kilometraje 364805	Número de pasajeros (sin incluir conductor)	Blindaje SI () NO (X)
Potencia (si aplica) 105	Tipo de Carrocería CERRADA	Fecha vencimiento SOAT 2024-10-27	Conversión GNV SI() NO() N/A(X)	Fecha Vencimiento GNV

B. RESULTADOS DE LA INSPECCIÓN MECANIZADA REALIZADA DE ACUERDO CON LOS MÉTODOS DEFINIDOS POR LA NTC 5375; NTC 6218; NTC6282.

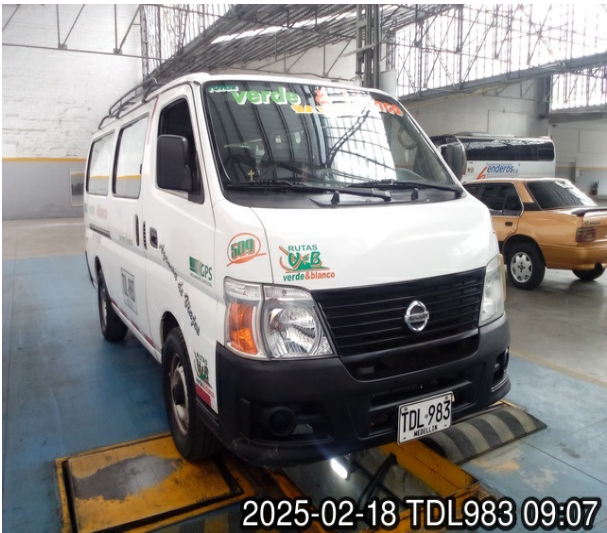
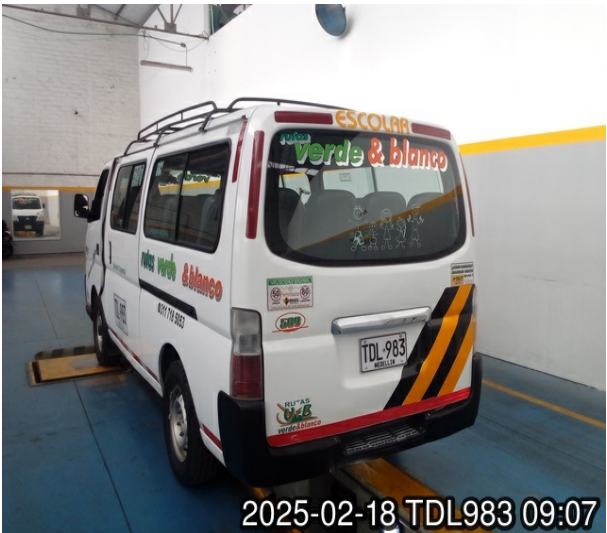
G. REGISTRO FOTOGRÁFICO DE LA REVISIÓN TÉCNICO-MECÁNICA Y DE EMISIONES CONTAMINANTES

Código	Descripción	Grupo	Tipo de defecto	
			A	B
	Freno de estacionamiento (de parqueo de mano) con una eficacia inferior al 18%	6.7 Sistema de frenos		X
Total			0	1

Código	Descripción	Grupo	Tipo de defecto	
			A	B
	Pérdidas de aceite sin goteo continuo	6.12 Motor		X
Total			0	1

Presion eje1 derecha 1 47.0 PSI Presion eje1 izquierda 1 47.0 PSI Presion eje2 derecha 1 48.0 PSI Presion eje2 izquierda 1 49.0 PSI Presion repuesto 48.0 PSI
No le funciona el pito
