C.D.A.  
HANGARES SAS  
CENTRO DE DIAGNÓSTICO AUTOMOTOR

| 3.DATOS DEL VEHÍCULO | | | | | |
|---|---|---|---|---|---|
| Placa<br>SNS040 | País<br>Colombia | Servicio<br>Público | Clase<br>Microbus | Marca<br>Nissan | Línea<br>Urvan |

B. RESULTADOS DE LA INSPECCIÓN MECANIZADA REALIZADA DE ACUERDO CON LOS MÉTODOS DEFINIDOS POR LA NTC 5375; NTC 6218; NTC6282.

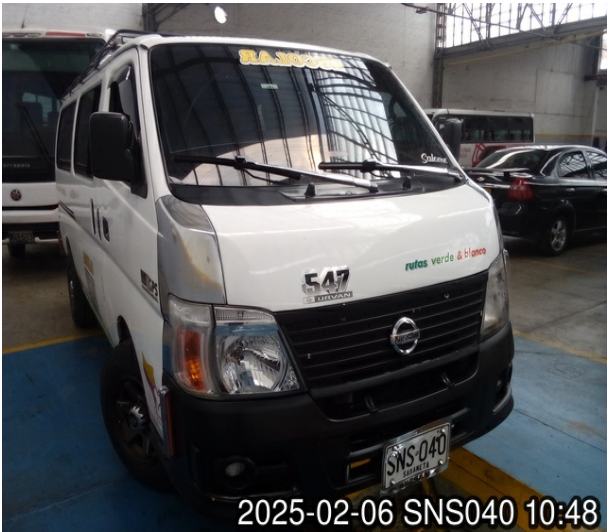
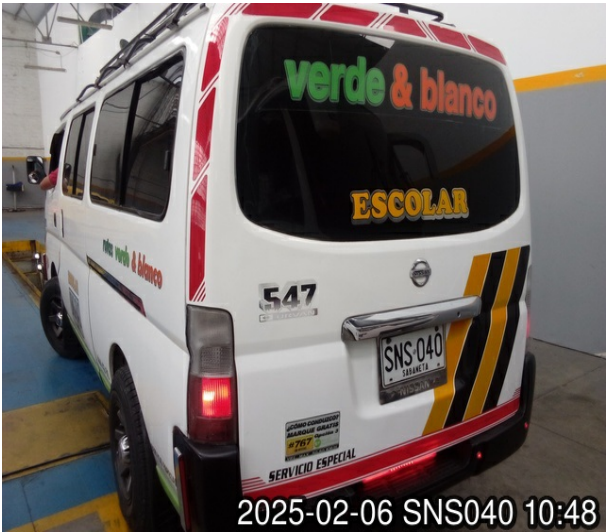
G. REGISTRO FOTOGRÁFICO DE LA REVISIÓN TÉCNICO-MECÁNICA Y DE EMISIONES CONTAMINANTES

| Código | Descripción | Grupo | Tipo de defecto | |
|---|---|---|---|---|
| | Freno de estacionamiento (de parqueo de mano) con una eficacia inferior al 18% | 6.7 Sistema de frenos | | X |
