Formato Uniforme de Resultados - FUR

FUR N°: 19-79155

Placa TRN770	País Colombia	Servicio Público	Clase Bus	Marca Hino	Línea Fc9jbus
Modelo 2016	Número de licencia de transito 10010895920	Fecha Matrícula 2015-12-17	Color Blanco verde	Combustible/Propulsión Diesel	VIN o Chasis 9F3FC9JLTGXX10724
No de Motor J05ETY11371	Tipo Motor DIESEL	Cilindraje (cm ³)(si aplica) 5123	Kilometraje 471691	Número de pasajeros (sin incluir conductor)	Blindaje SI () NO (X)
Potencia (si aplica) 207	Tipo de Carrocería CERRADA	Fecha vencimiento SOAT 2024-11-30	Conversión GNV SI() NO() N/A(X)	Fecha Vencimiento GNV

B. RESULTADOS DE LA INSPECCIÓN MECANIZADA REALIZADA DE ACUERDO CON LOS MÉTODOS DEFINIDOS POR LA NTC 5375; NTC 6218; NTC6282.

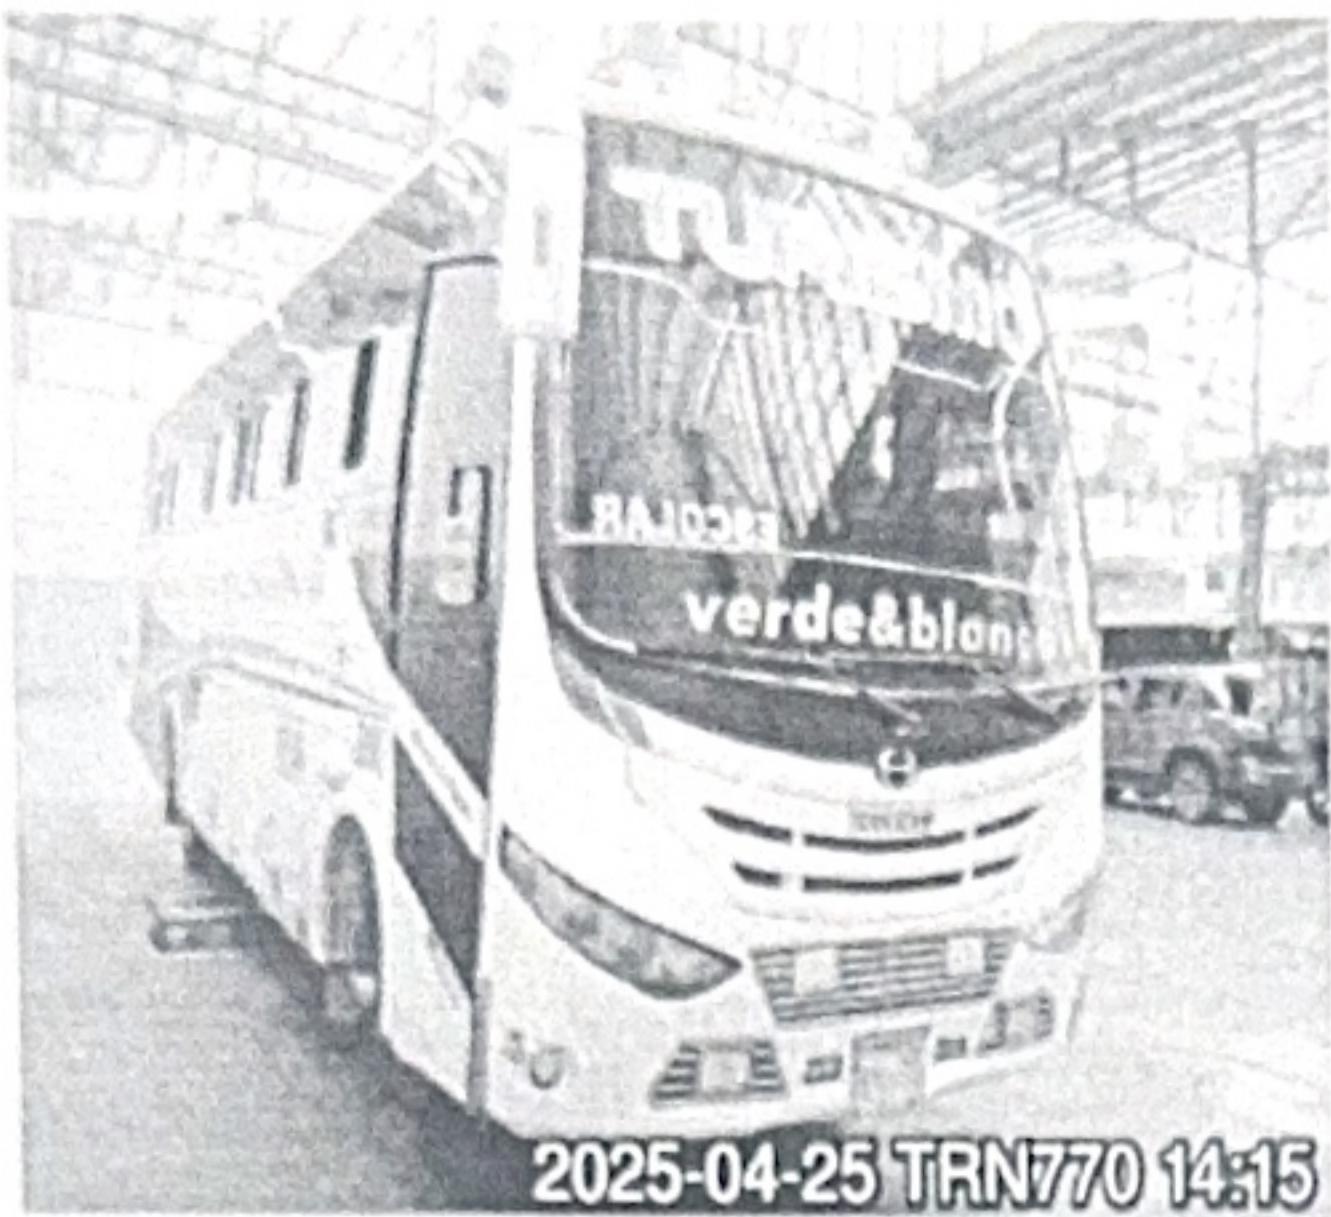
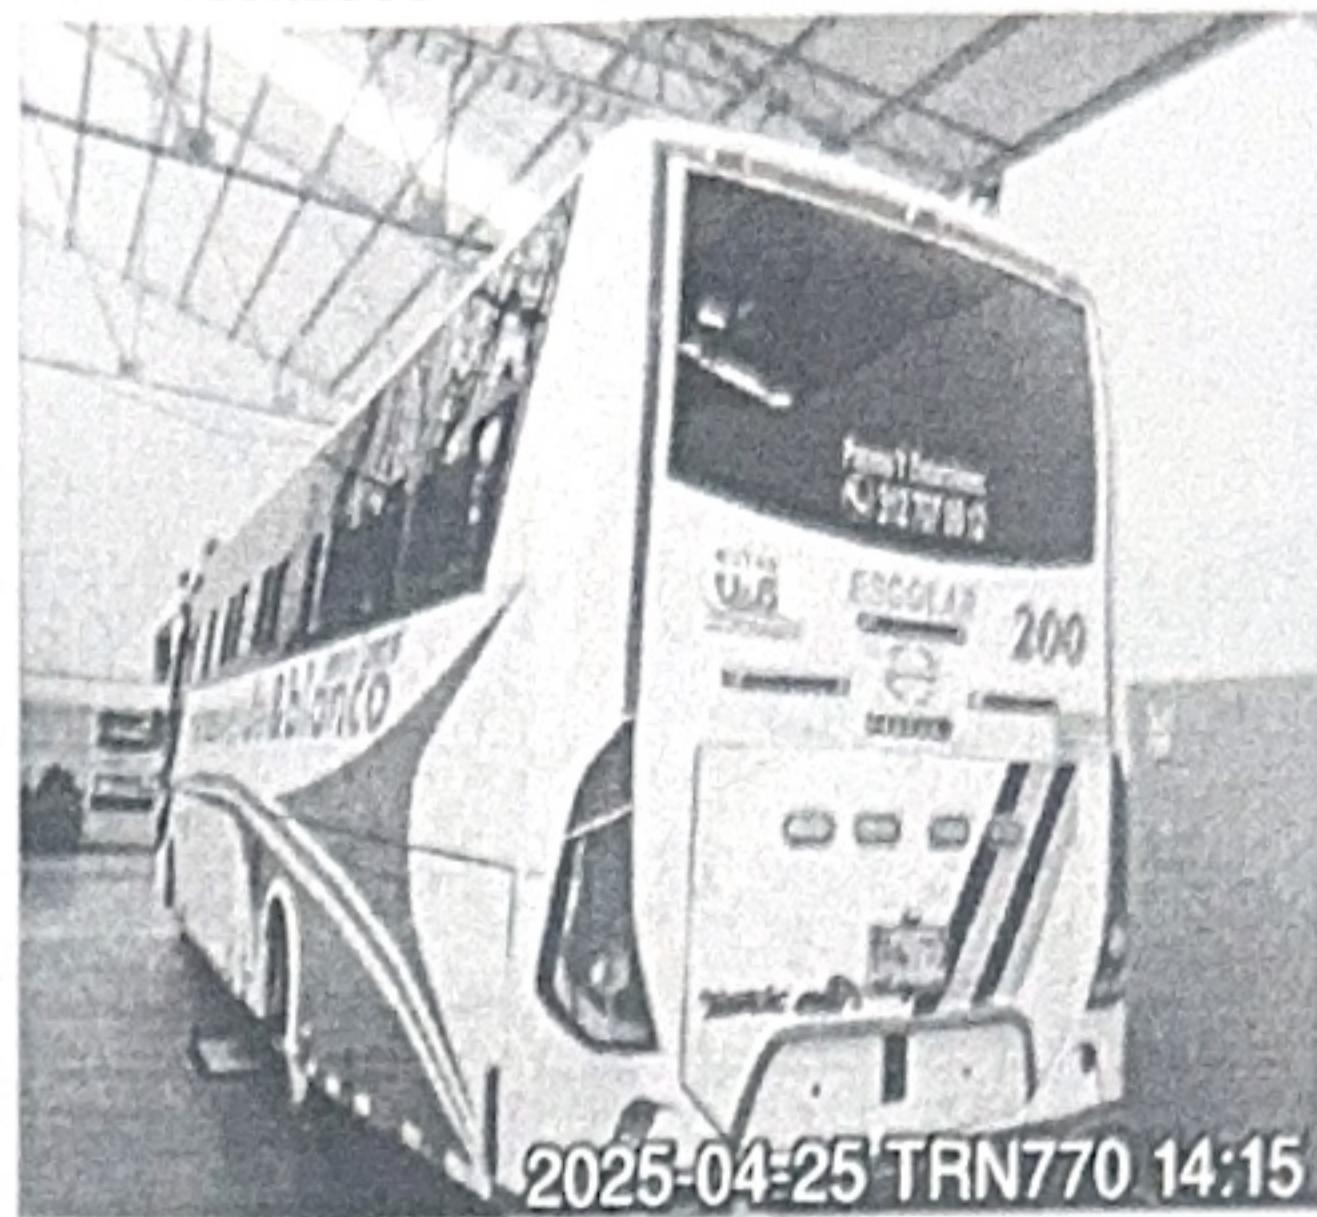
G. REGISTRO FOTOGRÁFICO DE LA REVISIÓN TÉCNICO-MECÁNICA Y DE EMISIones CONTAMINANTES

Código	Descripción	Grupo	Tipo de defecto	
			A	B
	Pérdidas de aceite sin goteo continuo	6.12 Motor		X
		Total	0	1
