# RESULTADOS DE LA INSPECCIÓN

CDA LA 33 S.A.S. NIT: 811026246-1  
CARRERA 63 N 32 E 69, MEDELLIN (ANTIOQUIA)  
TEL: 6044795995 - 6043628816

| Placa<br>TRH022 | País<br>Colombia | Servicio<br>Público | Clase<br>Microbus | Marca<br>Nissan | Línea<br>Urvan |

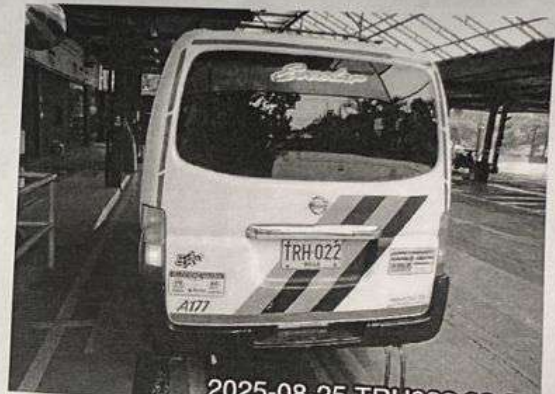
: Fuga sin goteo continuo en la parte inferior del motor  
4.70 longitud del vehículo 4.20 longitud de cintas 89.3 % DI 33 AL 80

: Fuga sin goteo continuo en la parte inferior del motor
