Formato Uniforme de Resultados - FUR

FUR N°: 19-80650

REPUBLICA DE COLOMBIA
MINISTERIO DE TRANSPORTE

Placa TRD975	País Colombia	Servicio Público	Clase Bus	Marca Hino	Línea Fb4j
Modelo 2004	Número de licencia de transito 10022251055	Fecha Matricula 2004-03-04	Color Verde negro	Combustible/Propulsión Diesel	VIN o Chasis JHDFB4JJT4XX10134
No de Motor J05CTE14390	Tipo Motor DIÉSEL	Cilindraje (cm ³)(si aplica) 5307	Kilometraje NO FUNCIONAL	Número de pasajeros (sin incluir conductor) 31	Blindaje SI () NO (X)
Potencia (si aplica) 0	Tipo de Carrocería CERRADA	Fecha vencimiento SOAT 2025-07-10	Conversión GNV SI() NO() N/A(X)	Fecha Vencimiento GNV

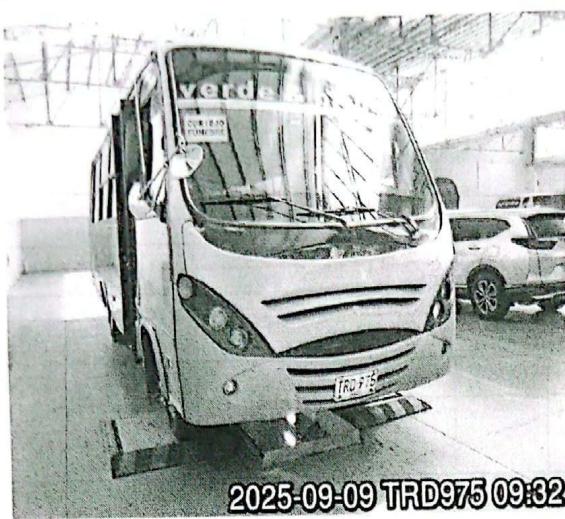
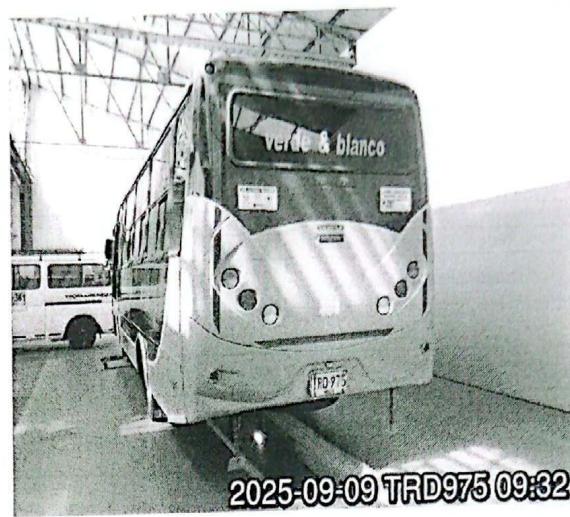
G. REGISTRO FOTOGRÁFICO DE LA REVISIÓN TÉCNICO-MECÁNICA Y DE EMISIÓNES CONTAMINANTES

Código	Descripción	Grupo	Tipo de defecto	
			A	B
Perdidas de aceite sin goteo continuo en la transmisión o la caja	6.14 Transmisión			X
Perdidas de aceite sin goteo continuo	6.12 Motor			X
Total			0	2
