RESULTADOS DE LA INSPECCIÓN

CENTRO DE DIAGNÓSTICO AUTOMOTRIZ LA PAZ SAS, NIT: 900085136-2
Calle 7 No. 36 - 84, ZIPAQUIRA (CUNDINAMARCA)

B. RESULTADOS DE LA INSPECCIÓN MECANIZADA REALIZADA DE ACUERDO CON LOS MÉTODOS DEFINIDOS EN LA NTC 5375

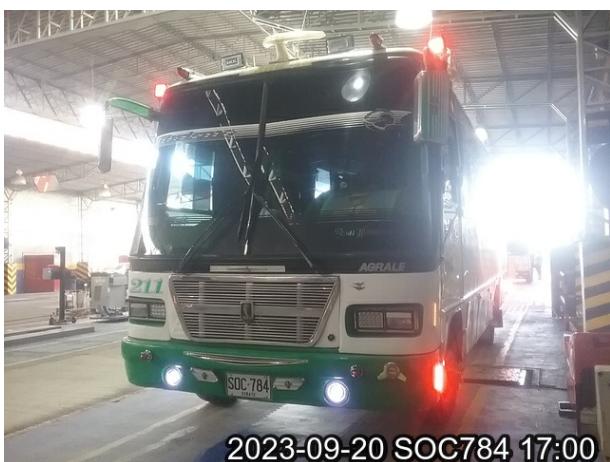
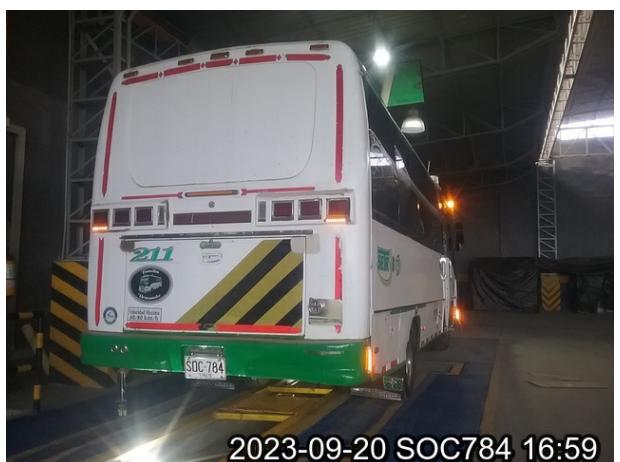
F.COMENTARIOS U OBSERVACIONES ADICIONALES

Código	Descripción	Grupo	Tipo de defecto	
			A	B
	Perdidas de aceite sin goteo continuo en la transmisión o la caja			X
	Pérdidas de aceite sin goteo continuo	6.12 Motor		X
		Total	0	2
