No: 902071

**A. INFORMACIÓN GENERAL:**

Placa:	País:	Servicio:	Clase:	Marca:	Línea:
UFT432	COLOMBIA	PÚBLICO	MICROBUS	CADILLAC	GRACE
Modelo:	No. de Licencia de Tránsito:	Fecha Matrícula:	Color:	Combustible:	VIN o Chasis:
2004	05-879744	05/01/04	BLANCO	DIESEL	KMJRD37BP4K565926
No. de Motor:	Tipo motor:	Cilindraje:	Kilometraje:	No. de Sillas:	Vidrios polarizados:
D4BB3840555	Diésel	2907	439760	14	SI( ) NO( )
					Blindaje: SI( ) NO( )

**B. RESULTADOS DE LA INSPECCIÓN MECANIZADA**

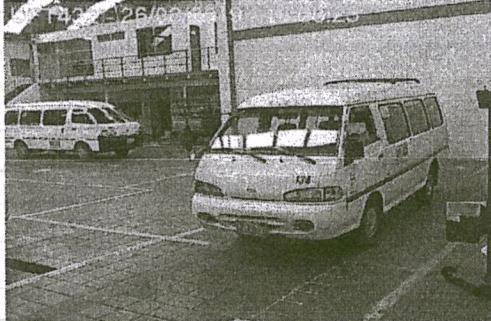
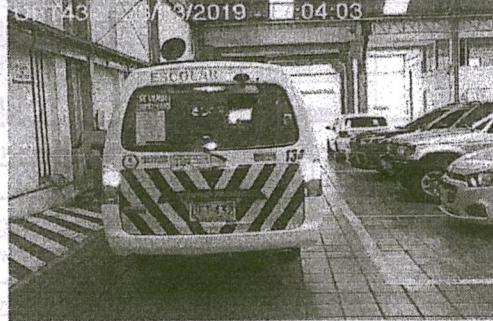
FOTOGRAFÍAS TOMADAS:

Código	Descripción	Grupo	Tipo de defecto
			A B
6071201	Eficacia de Frenado inferior al 50%.	607	X B
6071202	Freno de estacionamiento (de parqueo de mano) con una eficacia inferior al 18 %.-	607	X
6071204	Desequilibrio-De las fuerzas de frenado entre las ruedas de un mismo eje, en cualquiera de sus ejes, entre el 20 % y 30 %.	607	X
		Total	1 2

RECUERDE QUE CUENTA CON 15 DÍAS CALENDARIO PARA HACER LAS CORRECCIONES Y VOLVER A PRESENTAR SU VEHICULO
