REPUBLICA DE COLOMBIA
MINISTERIO DE TRANSPORTE

3. DATOS DEL VEHICULO						
Placa WFL089	País COLOMBIA	Servicio Público	Clase MICROBUS	Marca JINBEI	Línea SY6548J1S3BH	
Modelo 2013	No. de licencia de tránsito 10009221631	Fecha matrícula 2014-03-06	Color BLANCO	Combustible Diesel	VIN o Chasis LSYHKAEE6DK03527	
No. motor DK4B054477	Tipo motor 4 tiempos	Cilindrada 2498	Kilometraje 112197	Número sillas 17	Vidrios polarizados Si () No (X)	Blindaje Si () No (X)

B. RESULTADOS DE LA INSPECCIÓN MECANIZADA REALIZADA DE ACUERDO CON LOS MÉTODOS DEFINIDOS EN LA NTC 5375.

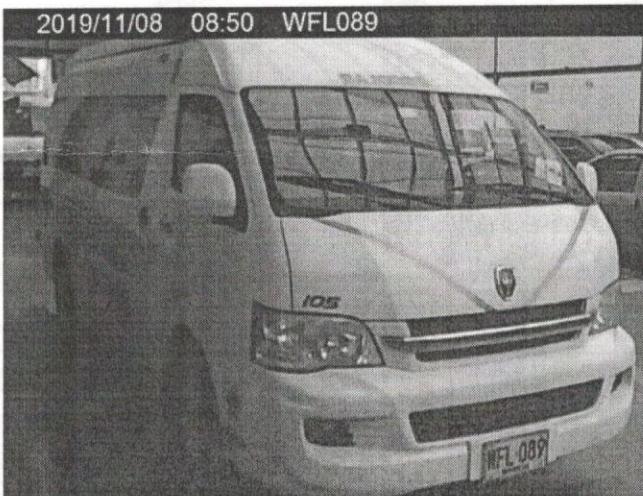
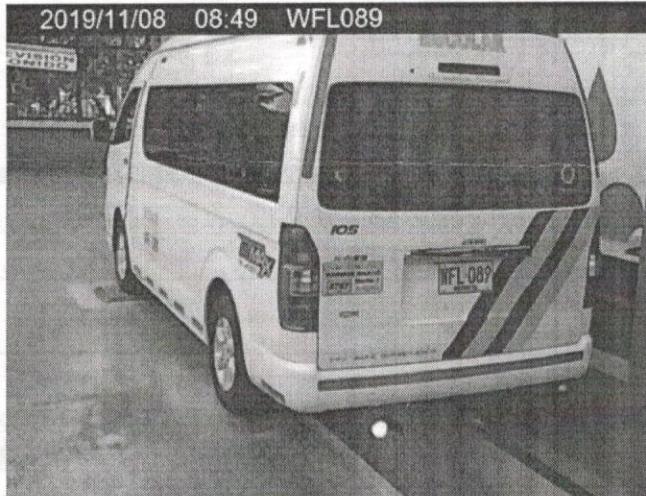
Labrado eje 1 izquierdo	[6,2]
Labrado eje 1 derecho	[6,9]
Labrado eje 2 izquierdo	[6,1]
Labrado eje 2 derecho	[6,4]
Labrado llanta de repuesto	[5,9]
