RESULTADOS DE LA INSPECCIÓN

CERVEH S.A.S. - CDA MI RIO, NIT: 901151055-0
VÍA BELÉN-RIONEGRO FRENTE A PINTUCO, RIONEGRO (ANTIOQUIA)
TEL: (4) 6152120

Placa SNU972	País Colombia	Servicio Público	Clase Campero	Marca Renault	Línea Duster dynamique 4x4
Modelo 2014	No. de licencia de transito 10015092996	Fecha Matrícula 2013-11-22	Color Blanco artica	Combustible Gas - gasolina	VIN o Chasis 9FBHSRAJNEM975885
No. Motor A400C058008	Tipo Motor 4T	Cilindrada 1998	Kilometraje 125436	Número de Sillas 5	Vidrios Polarizados SI (X) NO ()

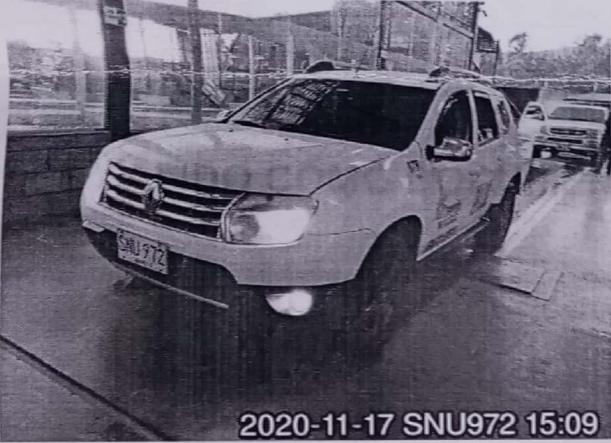
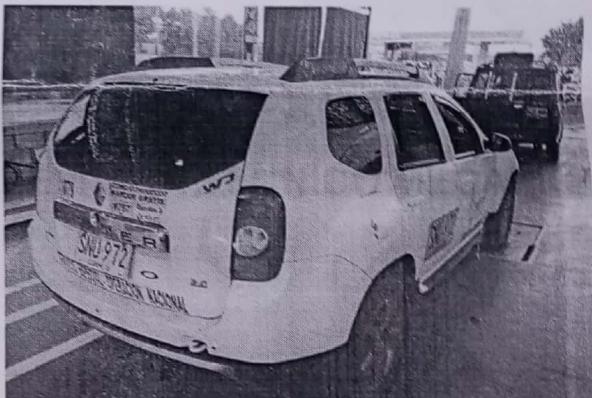
Código	Descripción	Grupo	Tipo de defecto
	Perdidas de aceite sin goteo continuo en la transmisión o la caja	Transmisión	A B X
		Total	0 1
D.1. DEFECTOS ENCONTRADOS EN LA INSPECCION VISUAL DE LOS VEHICULOS UTILIZADOS PARA IMPARTIR LA ENSEÑANZA AUTOMOVILISTICA			
Código	Descripción	Grupo	Tipo de defecto
		Total	A B
			0 0

: Fuga de aceite en caja de velocidades
