REPUBLICA DE COLOMBIA  
MINISTERIO DE TRANSPORTE

MEGASERVICE LTDA  
CII 68#20-41, Bogotá, D.c., Bogotá, D.C.  
830033970-2 Tel 6060007

A. INFORMACIÓN GENERAL

B. RESULTADOS DE LA INSPECCIÓN MECANIZADA REALIZADA DE ACUERDO CON LOS MÉTODOS DEFINIDOS EN LA NTC 5375  
Nota: Todo valor medido, seguido del símbolo \*, indica un defecto encontrado

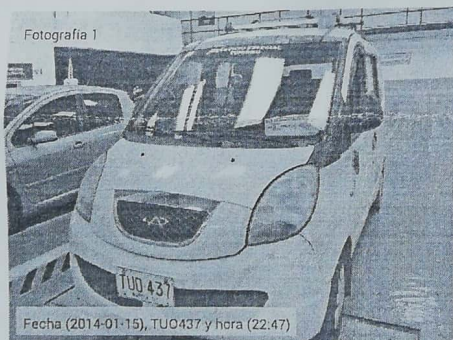
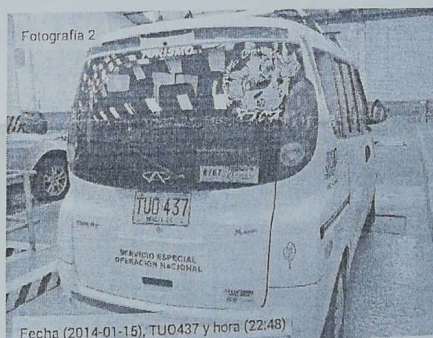
Labrado de llantas				
Eje	Llanta Izquierda Externa	Llanta Izquierda Interna	Llanta Derecha Interna	Llanta Derecha Externa
1	3.2 mm			3 mm
2	3.1 mm			3.2 mm
Respuesto	repuesto:3.2 mm
