ORDEN DE SERVICIO

DATOS DEL VEHICULO				DATOS DEL CLIENTE	
MARCA	TOYOTA			INGRESO	25/03/2025
MODELO	2023	COLOR	BLANCO	SALIDA	27/03/2025
KILOMETRAJE	42.935	PLACA	LSY935	NOMBRE	TRANS. ESP NUEVA ERA SAS
NUMERO DE SERIE	-			NIT	901056044-3
INGRESO GRUA	NO			EMAIL

DIAGNOSTICO Y INFORME DEL TRABAJO REALIZADO

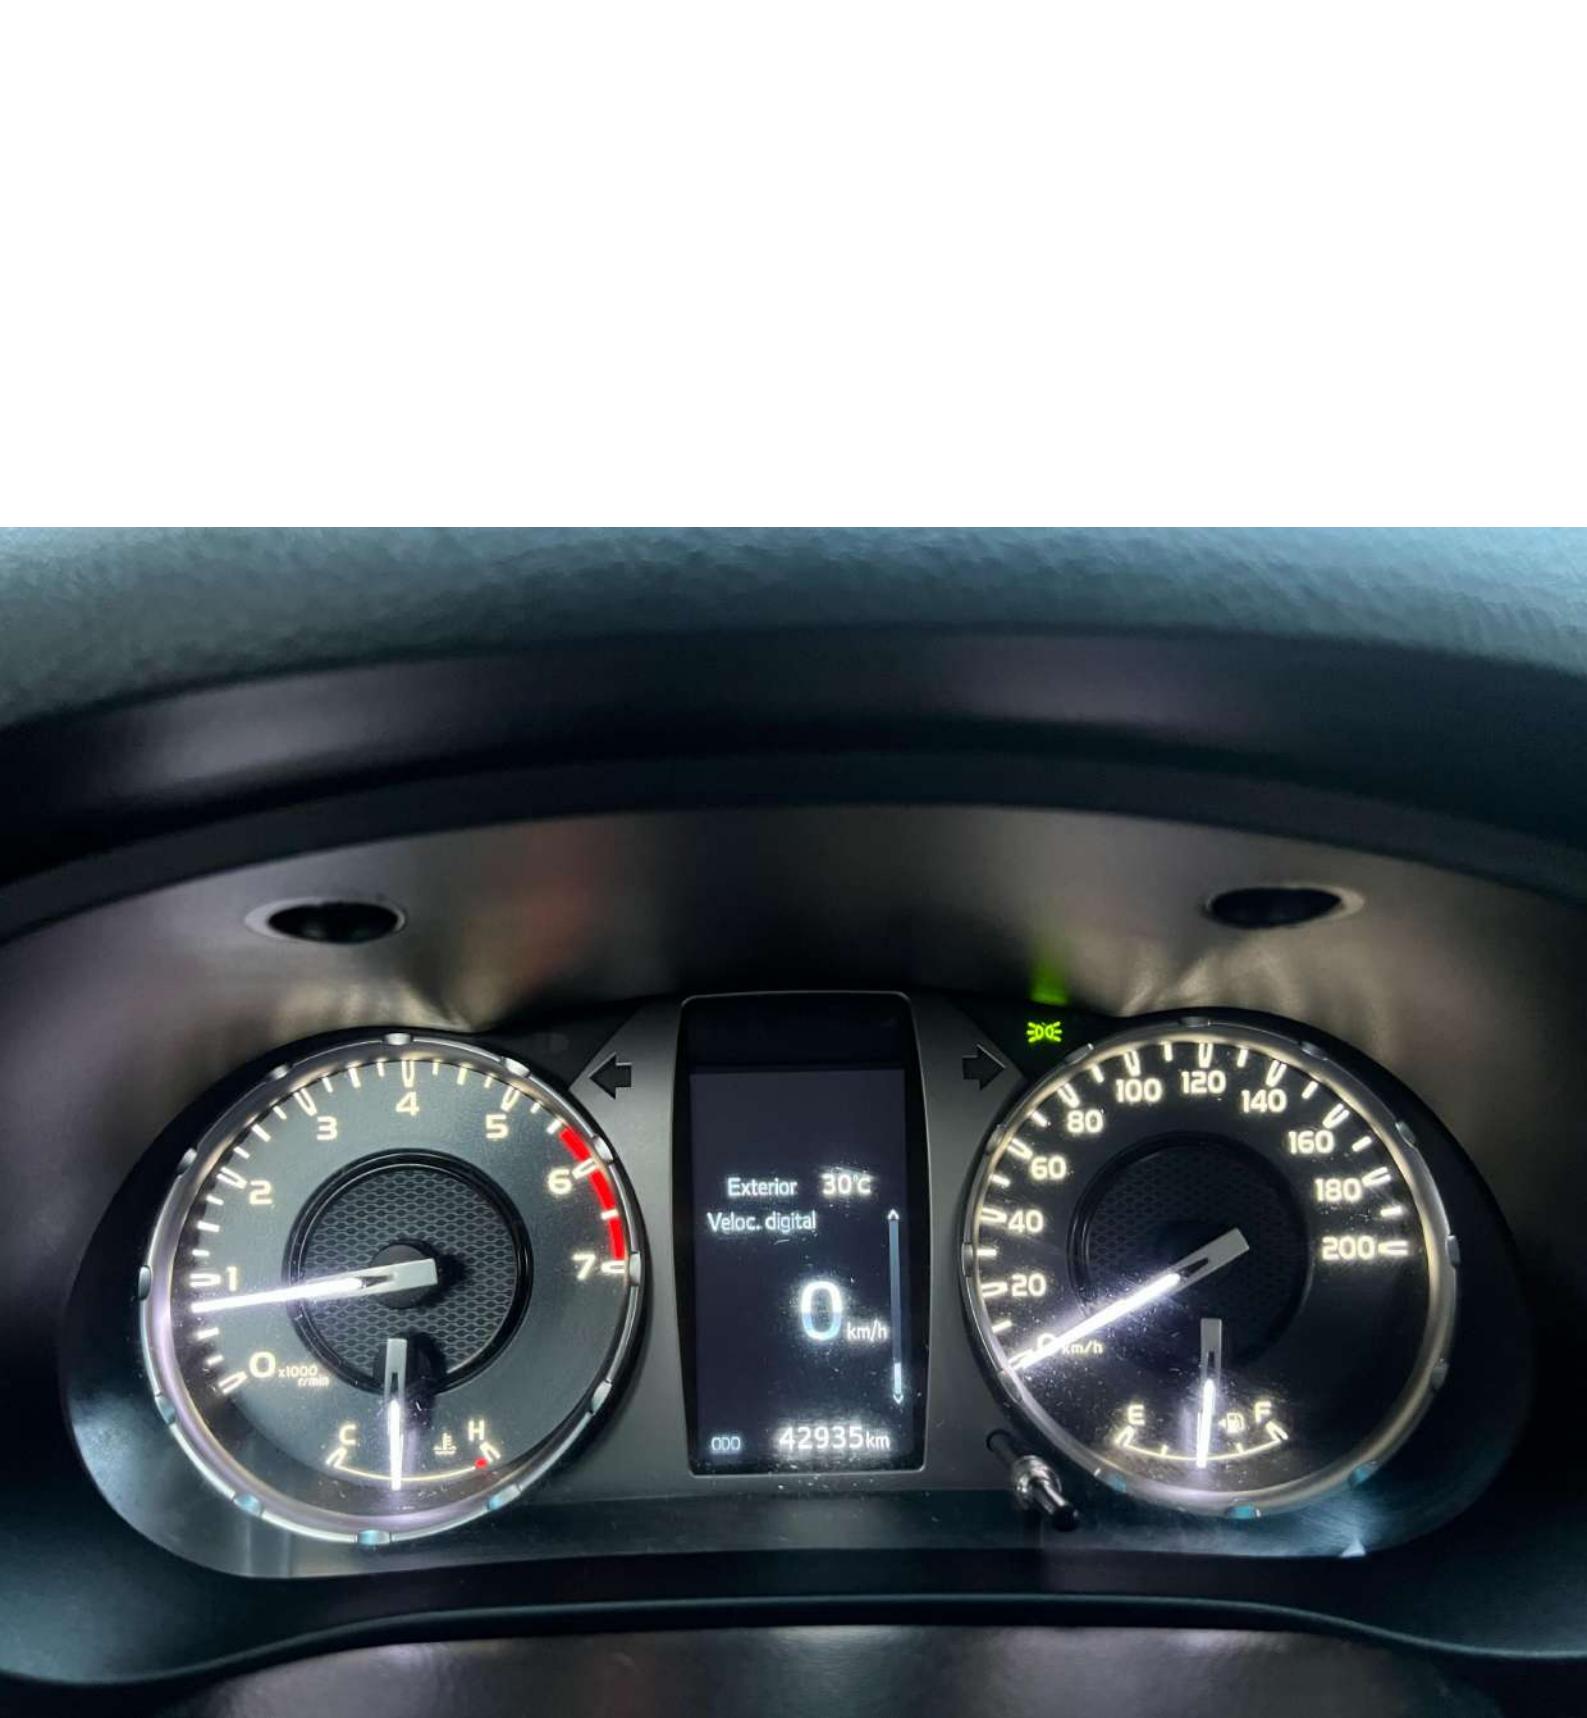
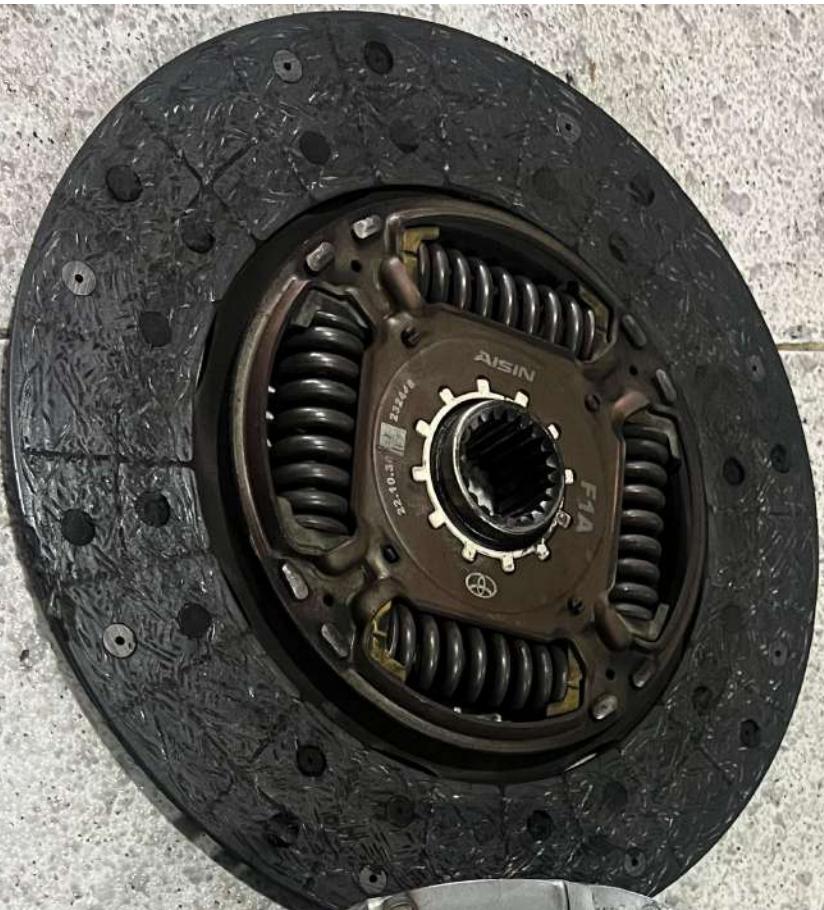
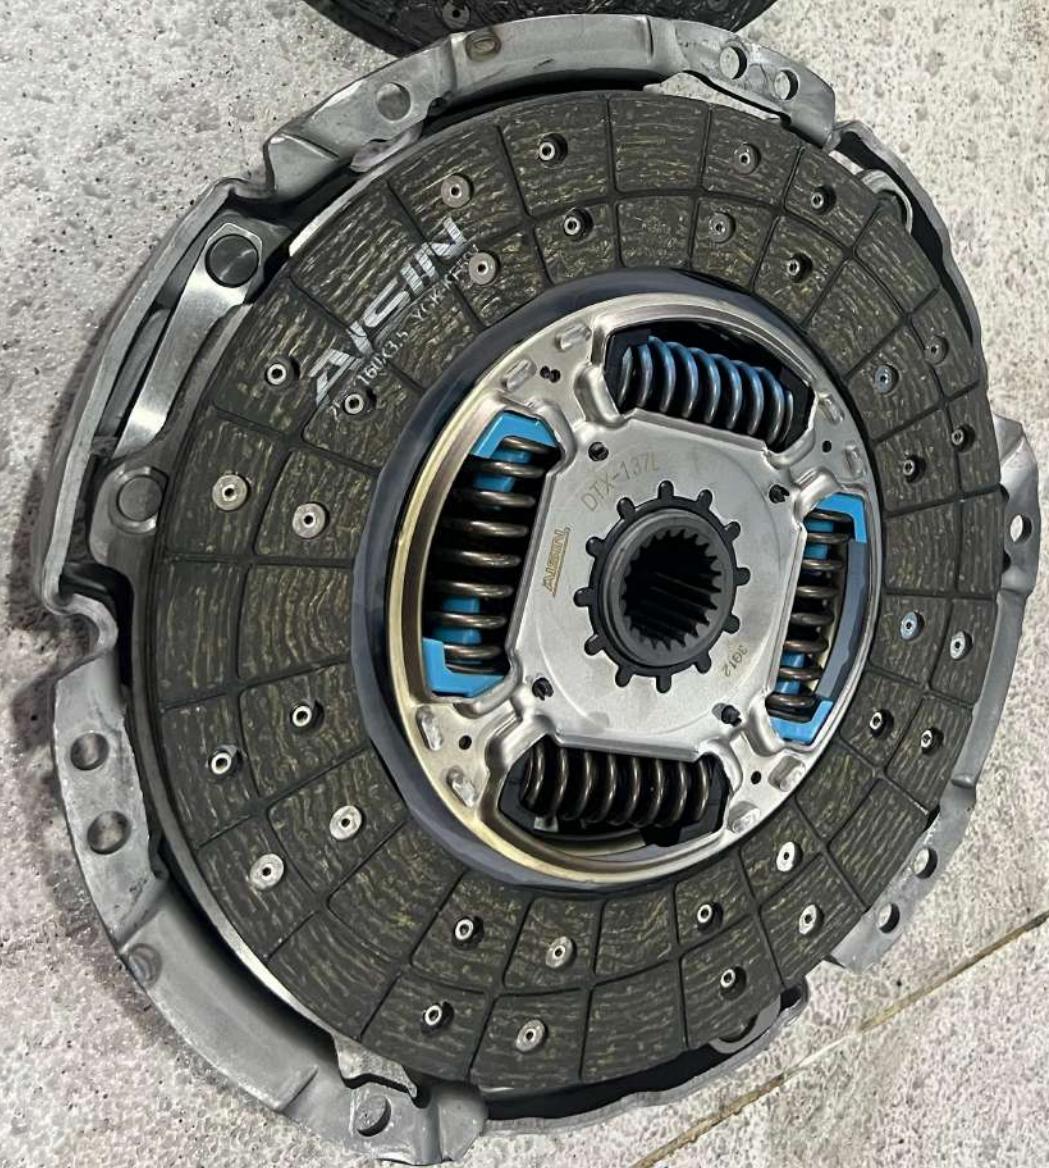
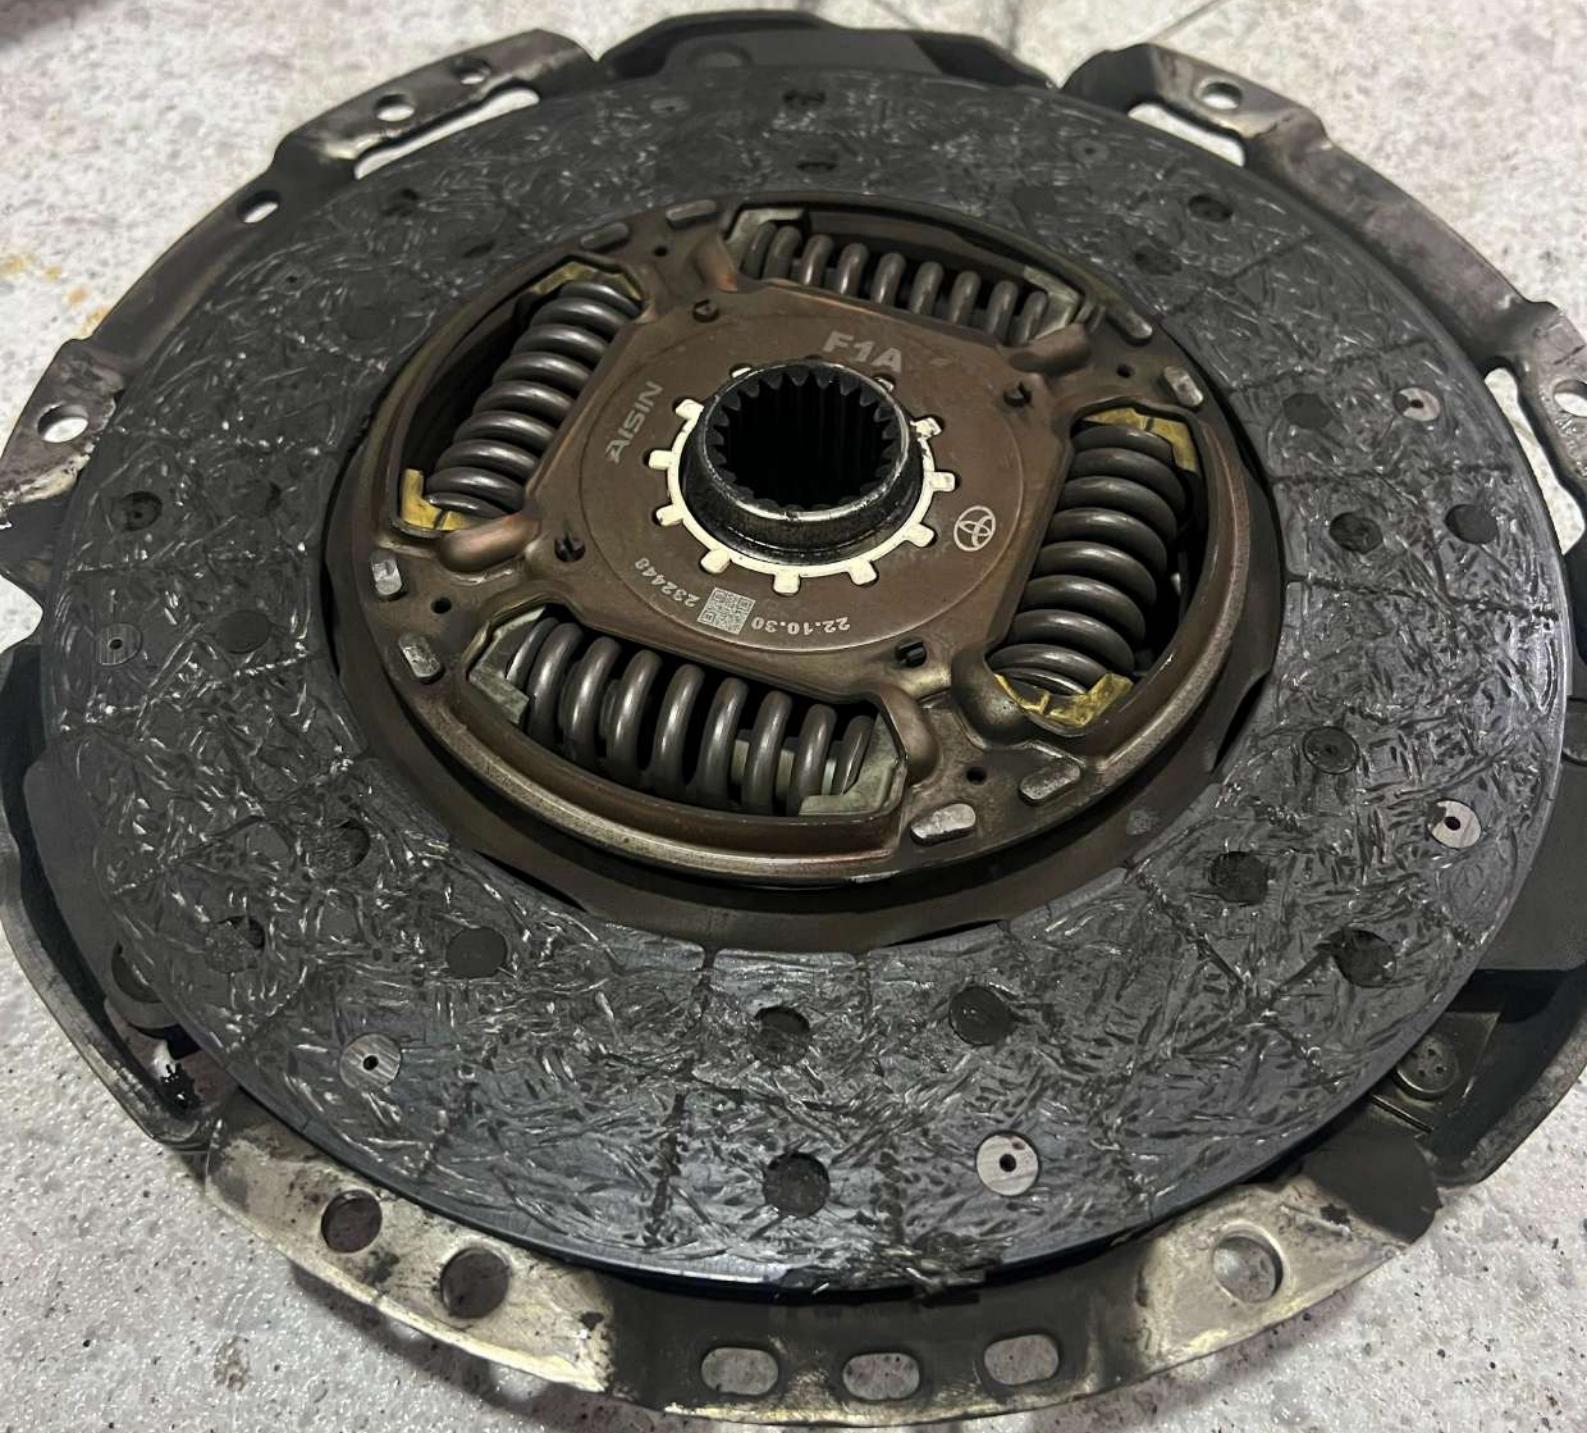
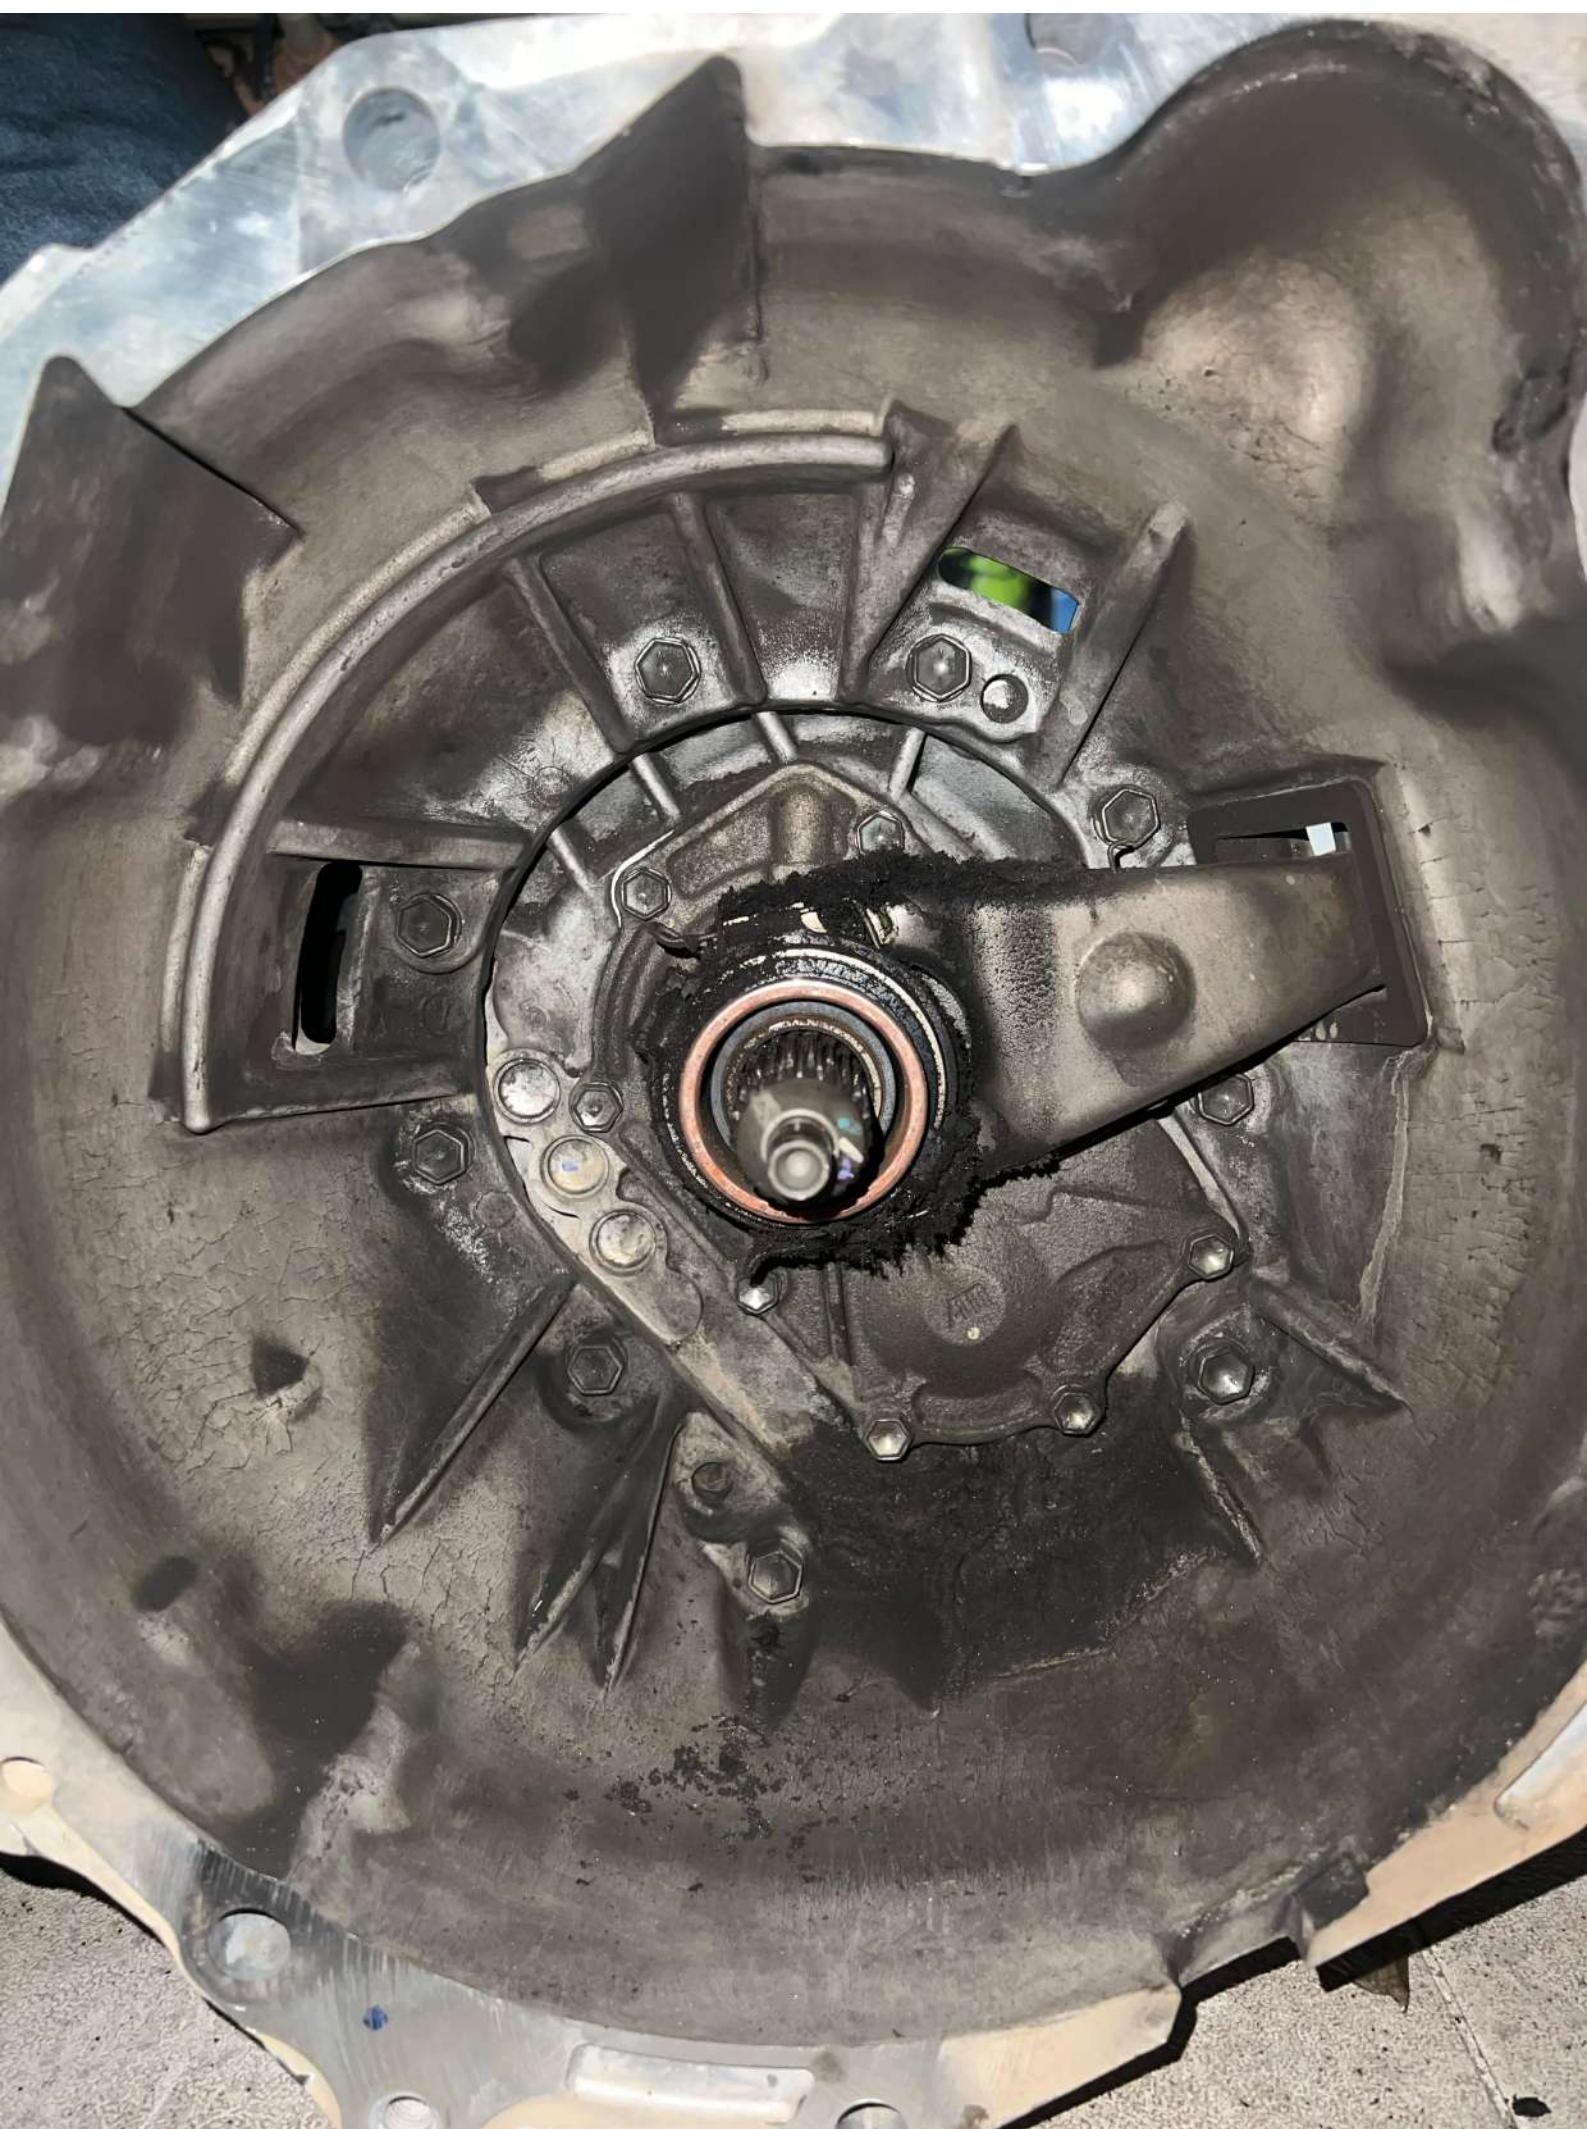
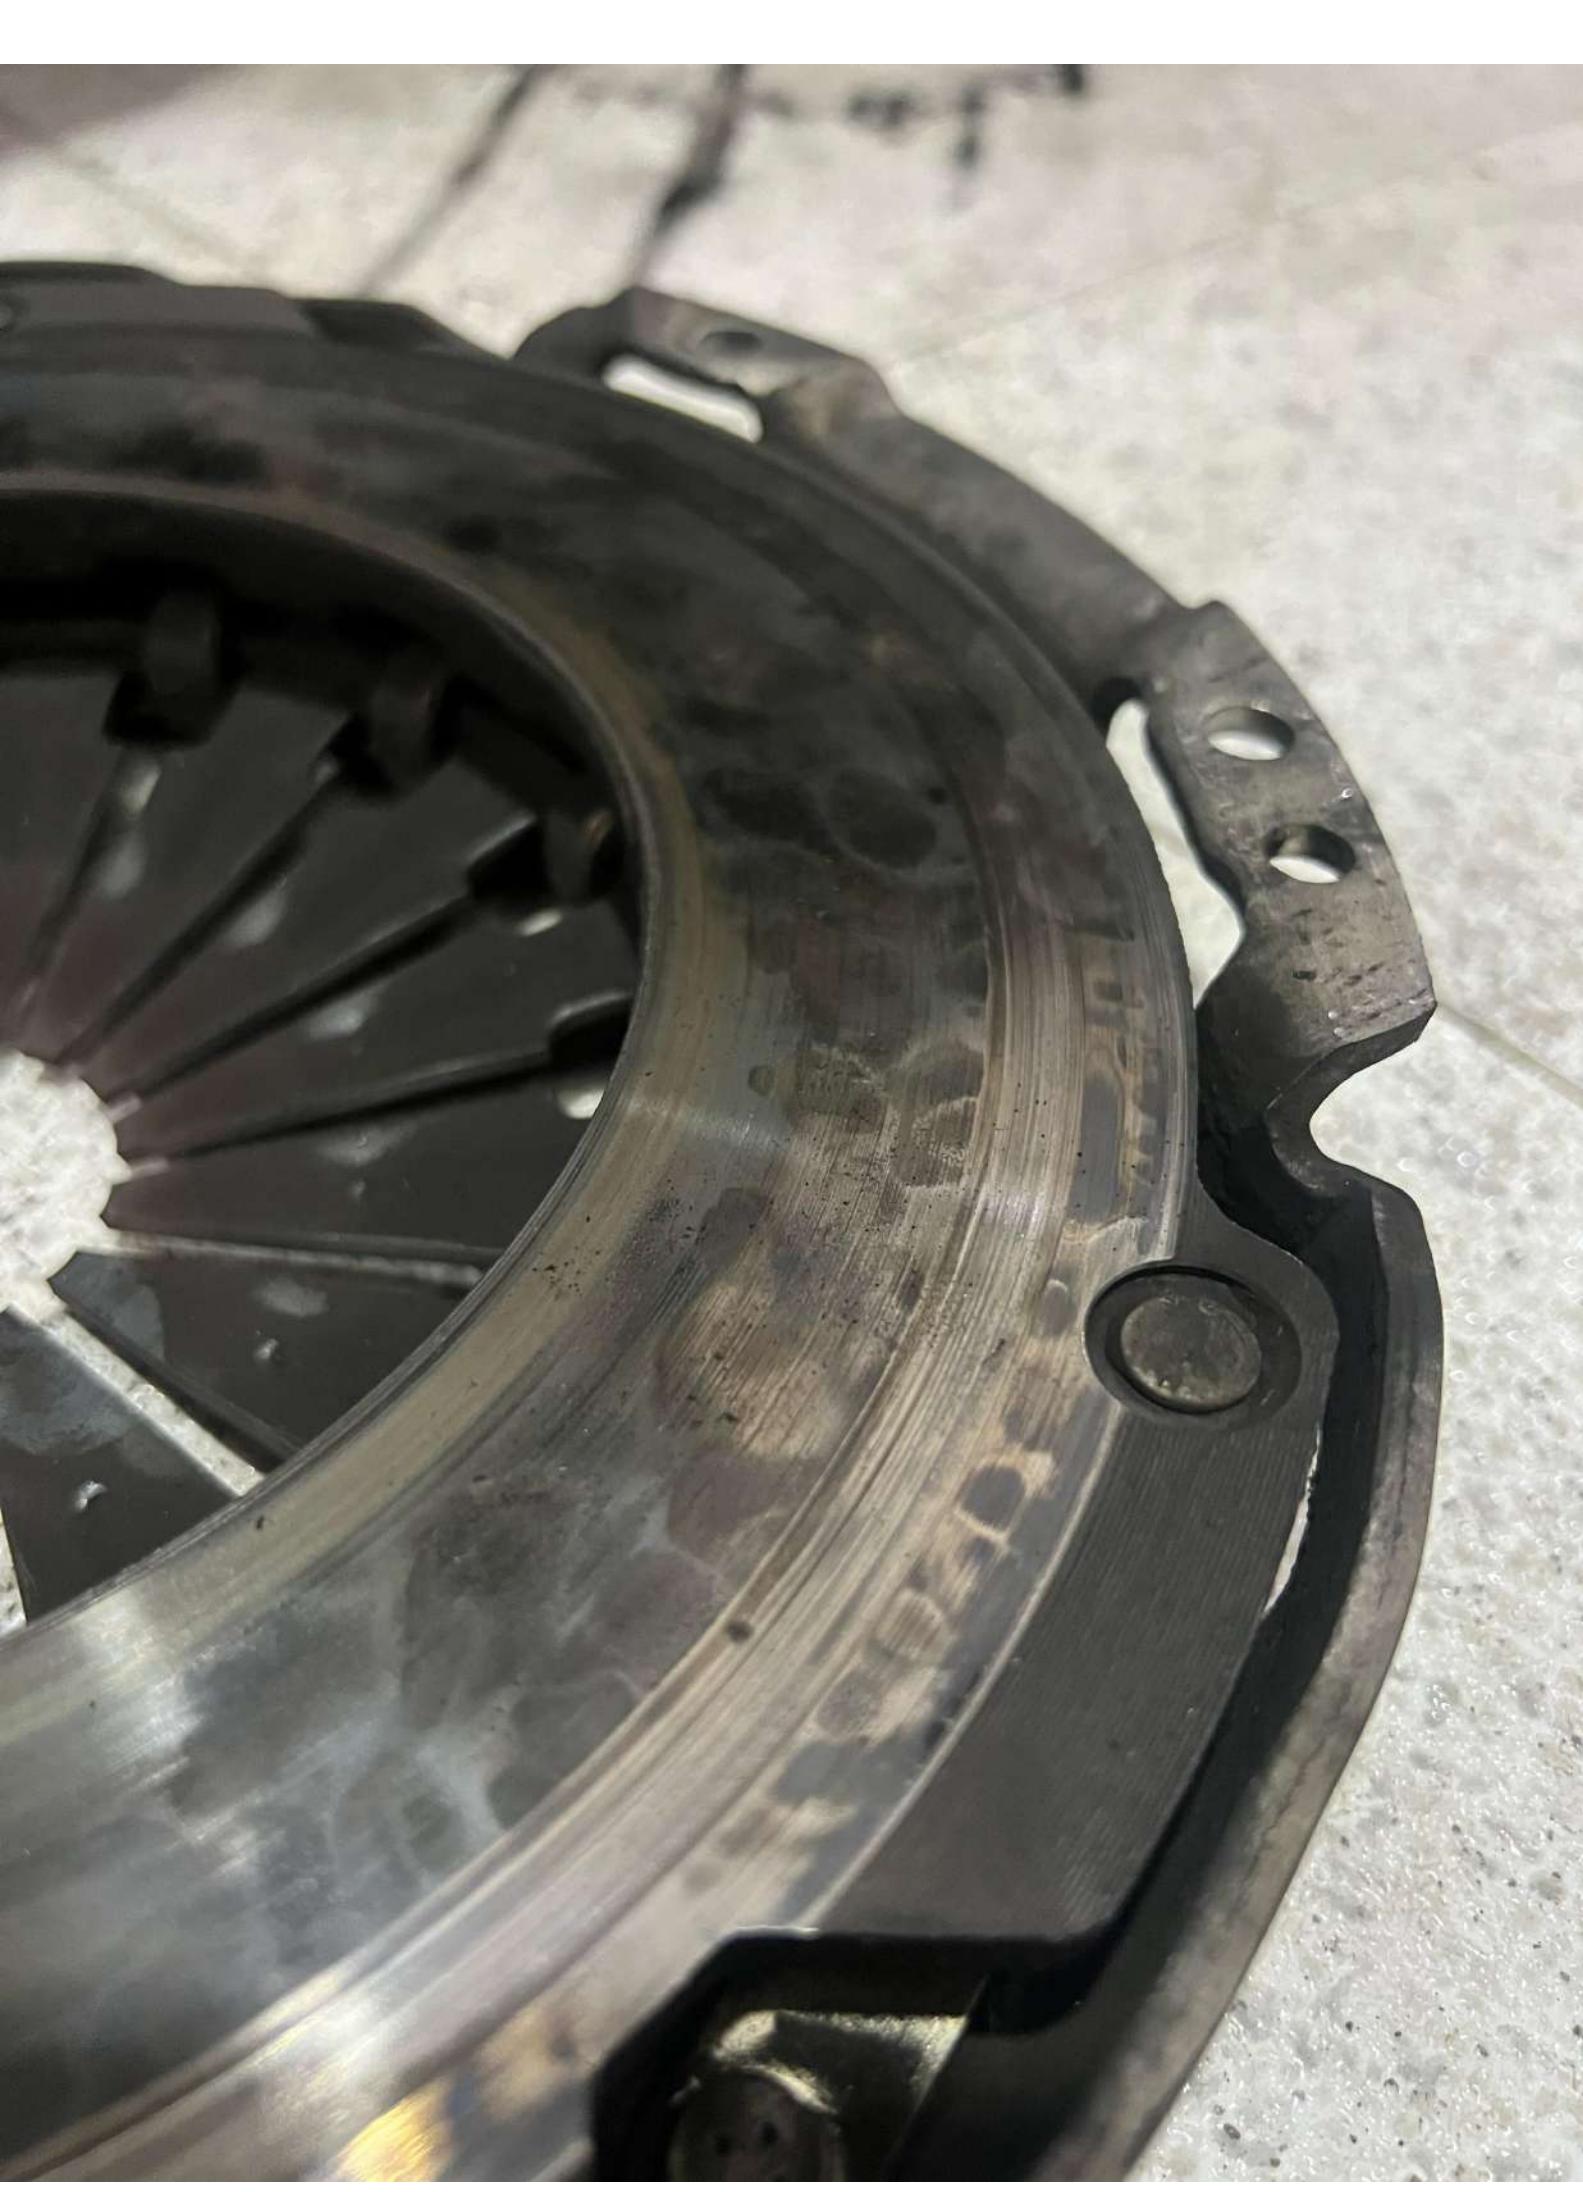
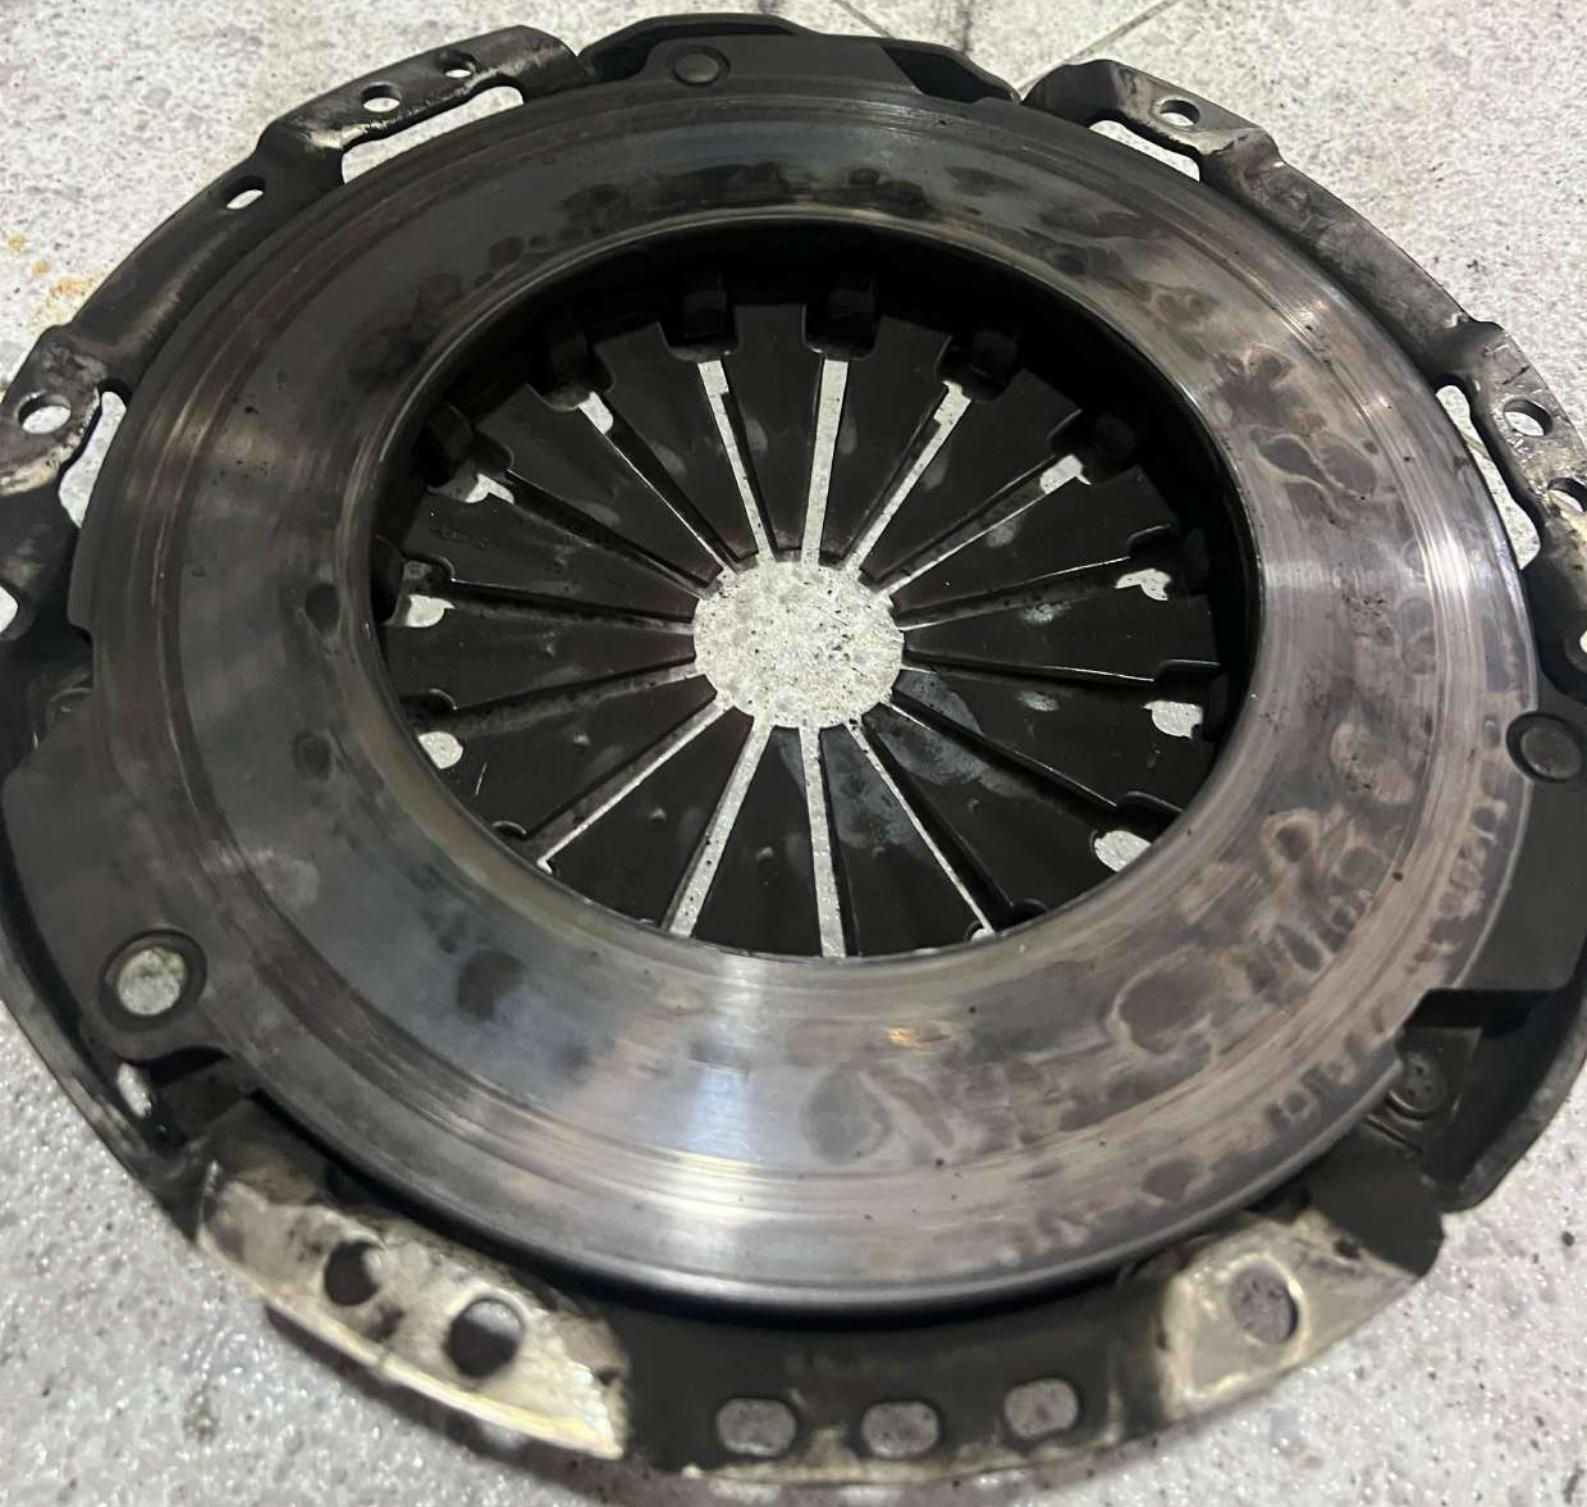
- El desgaste prematuro del disco de embrague, con tan solo 42,900 km, sugiere un uso inadecuado del vehículo.
- Se presume que el deslizamiento excesivo del embrague fue causado por:
 - Conducción con el pie apoyado constantemente en el pedal del embrague.
 - Uso excesivo del embrague en condiciones de tráfico pesado o conducción todoterreno.
 - Maniobras bruscas y aceleraciones repentinas.

- Se adjuntan fotografías del disco de embrague desgastado como evidencia del daño.

- El reemplazo del kit de embrague solucionó el problema de deslizamiento y mejoró el rendimiento del vehículo.
- Se enfatiza la importancia de un uso correcto del embrague para evitar futuros desgastes prematuros.
