RESULTADOS DE LA INSPECCIÓN

Los Bucaros
CENTRO DE DIAGNOSTICO AUTOMOTOR

Placa SNT600	País Colombia	Servicio Público	Clase Bus	Marca Yutong	Línea ZK6858h9
Modelo 2013	No. de licencia de transito 10005009591	Fecha Matrícula 2013-02-27	Color Verde blanco	Combustible Diesel	VIN o Chasis C1058812
No. Motor 87385036	Tipo Motor DIESEL	Cilindraje 6700	Kilometraje 418224	Número de Sillas 32	Vidrios Polarizados SI (X) NO ()

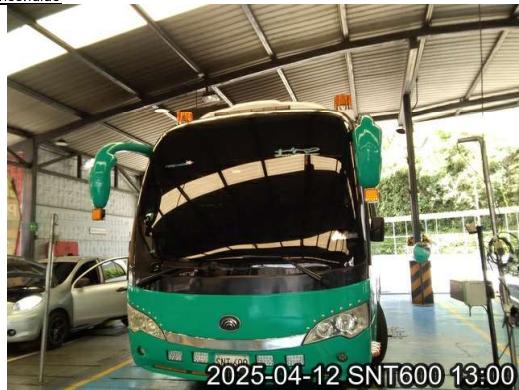
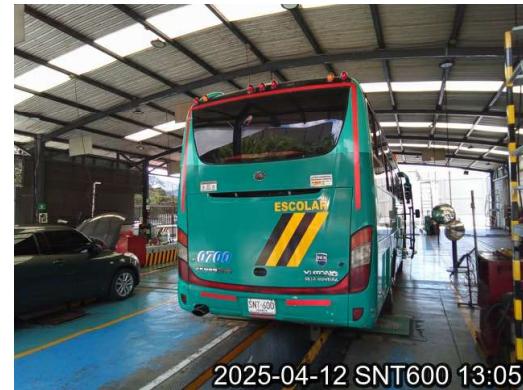
: ABS encendido

Código	Descripción	Grupo	Tipo de defecto	
			A	B
	Testigos o indicadores encendidos en el tablero de instrumentos que indican falla	6.4 Alumbrado y señalización		X
		Total	0	1
